ANÁLISIS TÉCNICO Y CONSTRUCTIVO DEL ACUEDUCTO ROMANO DE ALBARRACÍN A CELLA

ISAAC MORENO GALLO

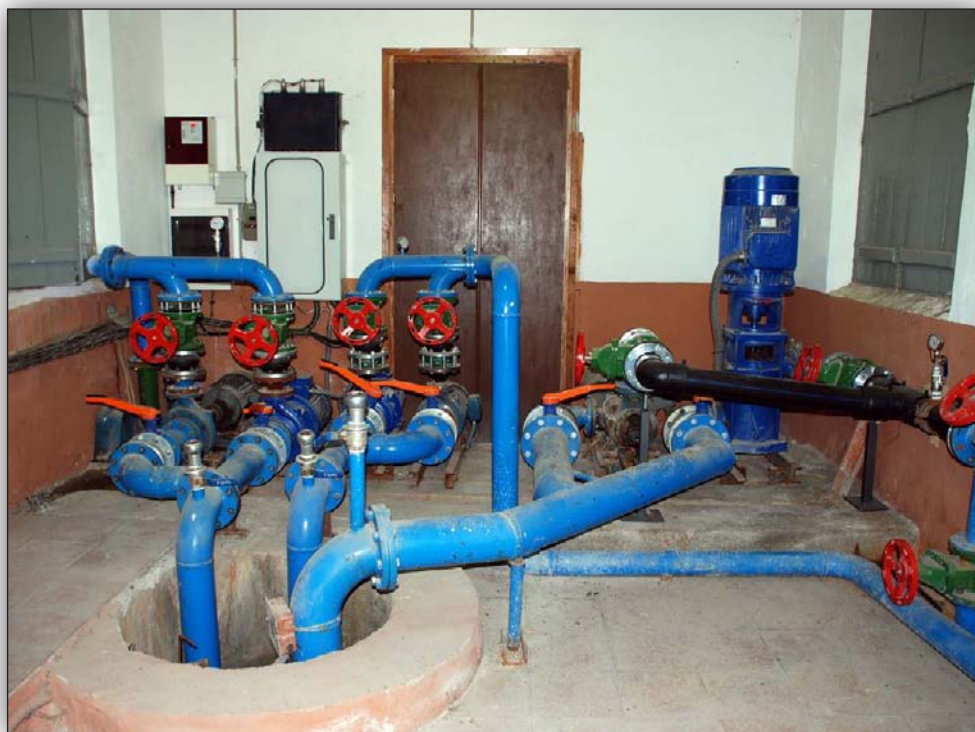
Grupo de bombas de la captación del abastecimiento a Albarracín aprovechando los caudales del manantial que abasteció al acueducto romano a Cella.

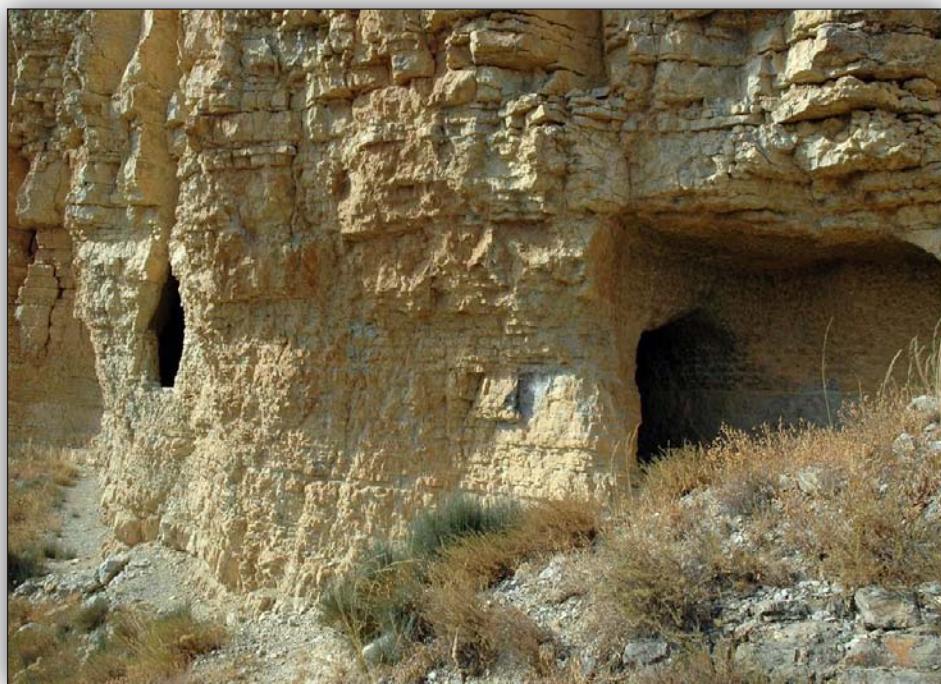
Galería excavada en los escarpes del Azud de Gea. Se observa la mala calidad de la roca, muy fragmentada y blanda.

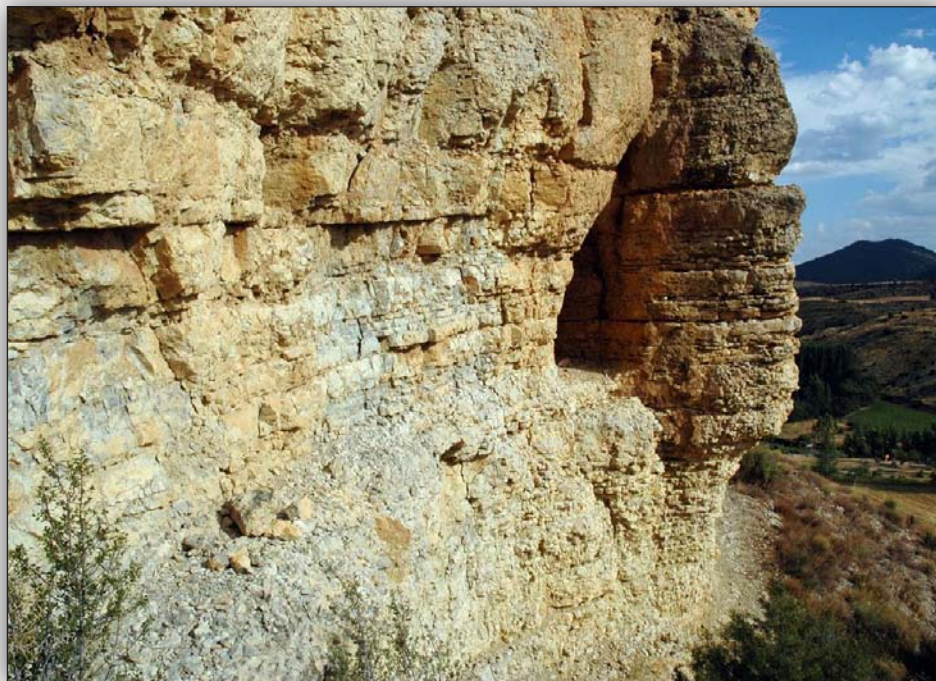
Tramo de canal desaparecido por los desprendimientos en la roca poco homogénea y escasamente compacta, en los escarpes del Azud de Gea.

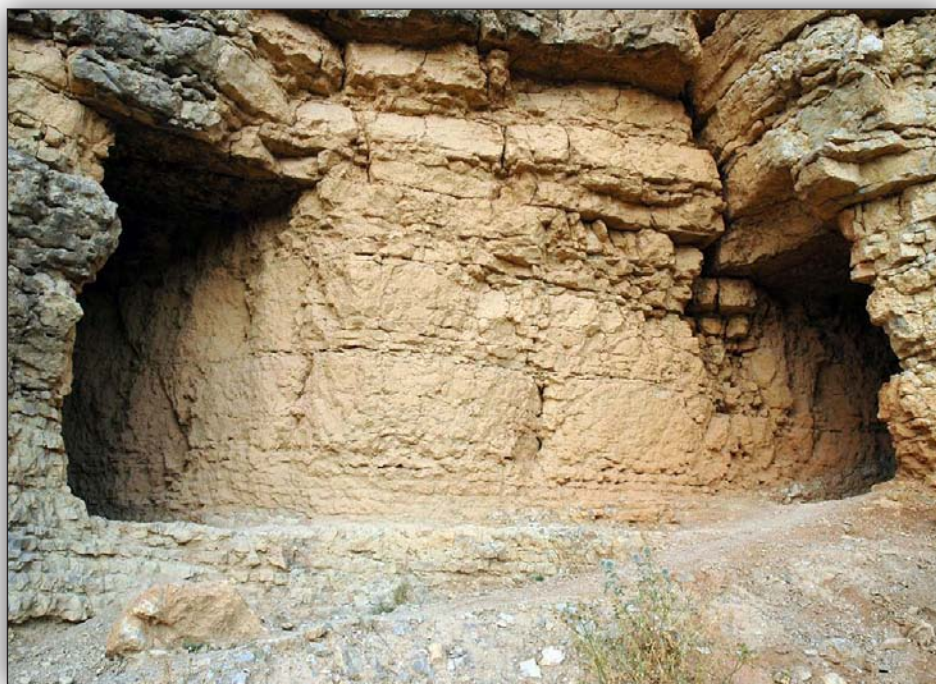
Otro tramo de galería destruida por los desprendimientos en la roca poco, en los escarpes del Azud de Gea.

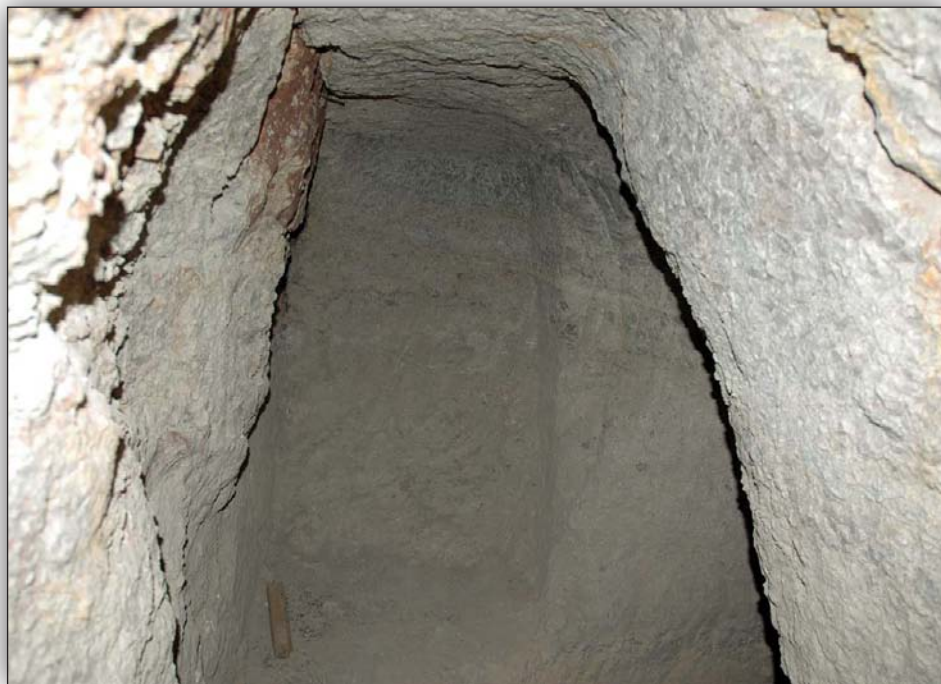
Final de la excavación en una de las alineaciones en el túnel de la Cañada de Monterde. A la derecha la galería que da continuidad al canal.

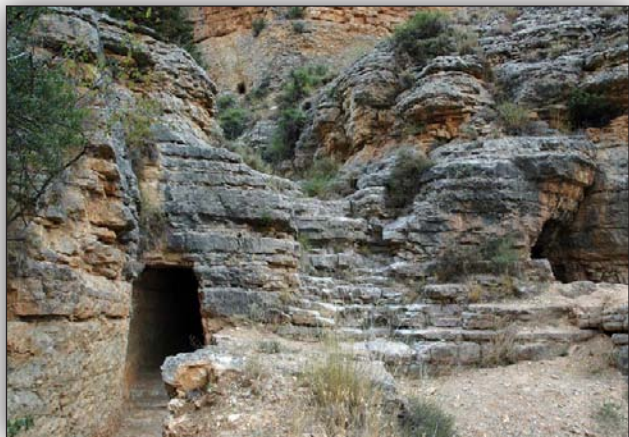
Cruce del acueducto con la escorrentía del barranco de los Burros. El túnel excavado impide cualquier interferencia entre ambas aguas.

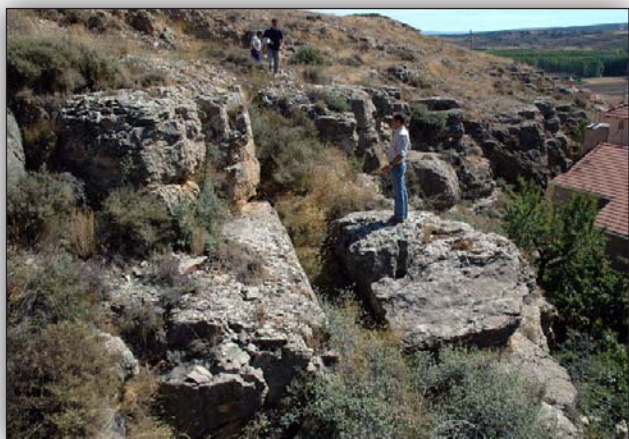
Supuesto tramo de canal en las canteras de Gea, procedente de la fragmentación natural de la roca y fuera de la cota necesaria para este acueducto.

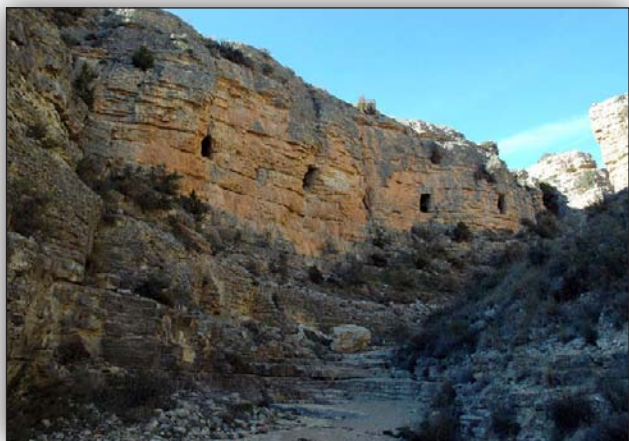
Registros en forma de ventana en el canal del acueducto, en el escarpe del barranco de los Burros.

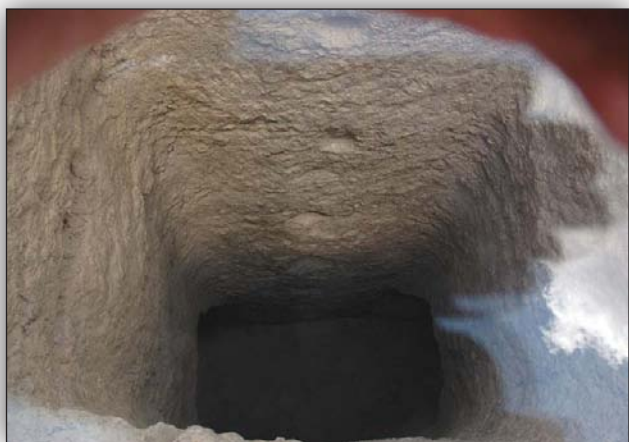
Pozo de registro en el inicio del túnel largo. Se observan los entalles para el apoyo de las maderas de escala.

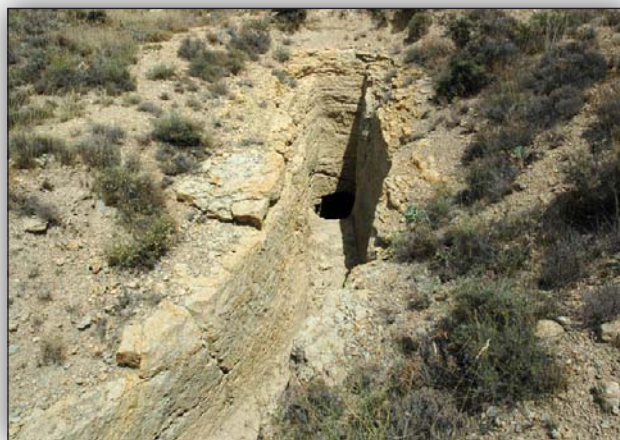
Callejón de evacuación de tierras para la excavación, en el pozo de registro de la inflexión ortogonal del túnel en su tramo inicial.

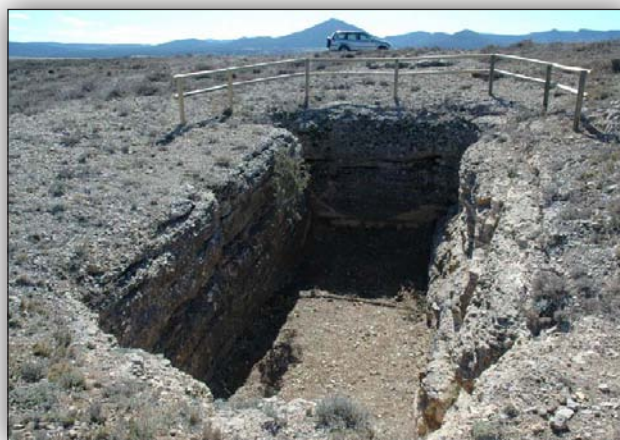
Boca de grandes proporciones o base mayor del tronco de pirámide invertido que forma uno de los pozos de registro mayores del túnel largo.

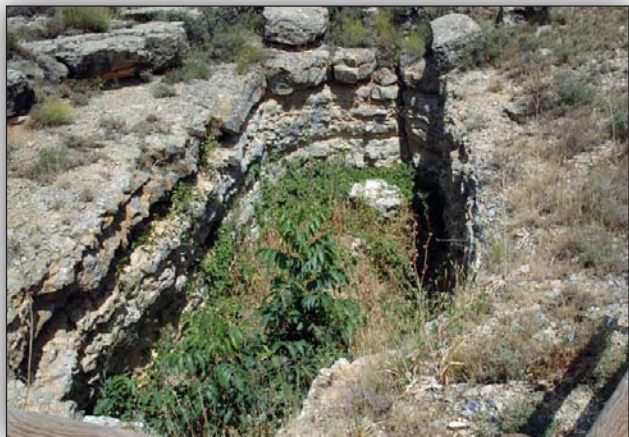
Boca de grandes proporciones de uno de los pozos de registro más altos del túnel largo.

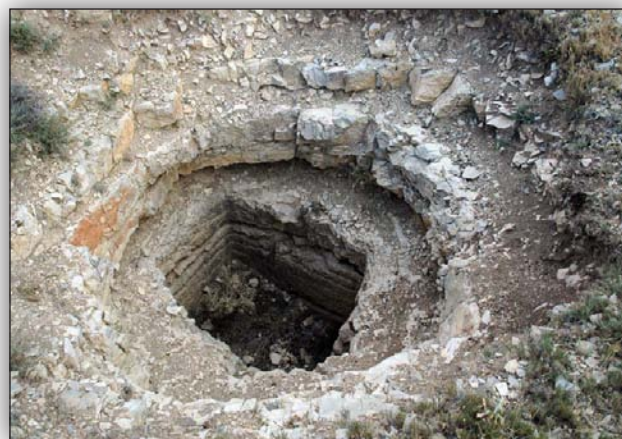
Segundo pozo de registro hoy señalado en término de Cella. Se observa un saneamiento inicial de la roca fragmentada antes de proceder a escuadrar el pozo.

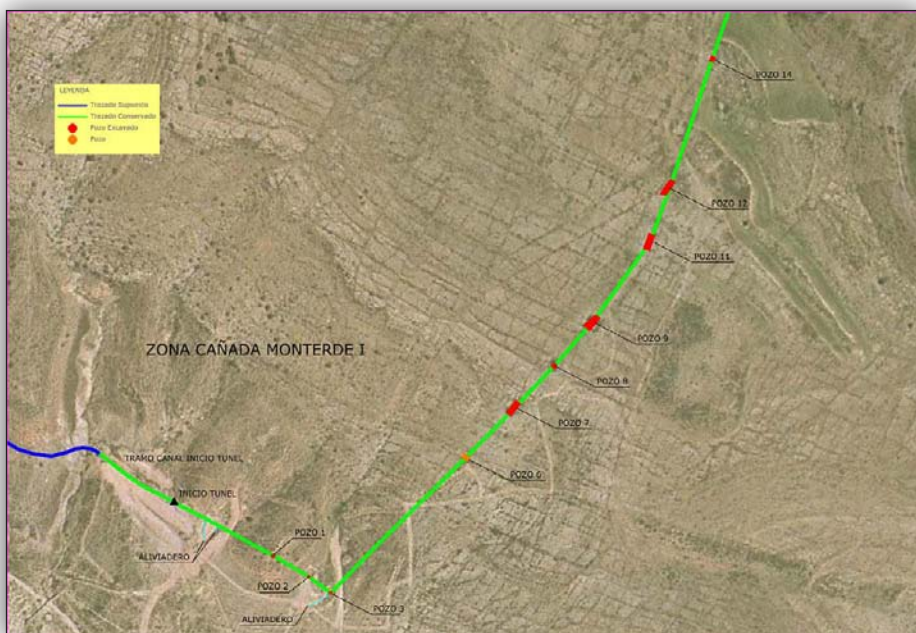
Planta de la entrada del túnel y posición de los primeros registros. Los números 9, 11 y 12, tienen más de 50 metros de profundidad. En la zona central del túnel, llegan a superar los 60 metros de profundidad.

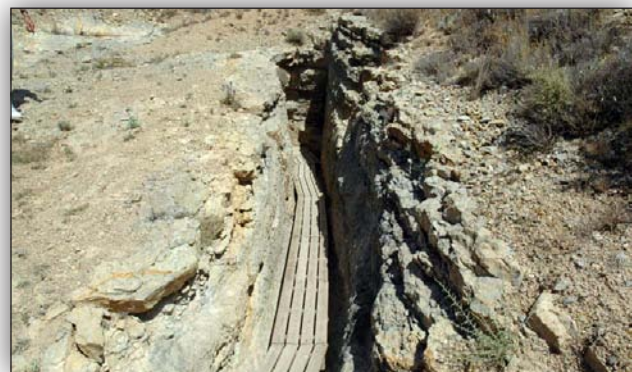
Aliviadero ejecutado justo antes de la entrada del gran túnel para evacuación de los caudales sobrantes que pudieran perjudicar la obra interior del túnel.

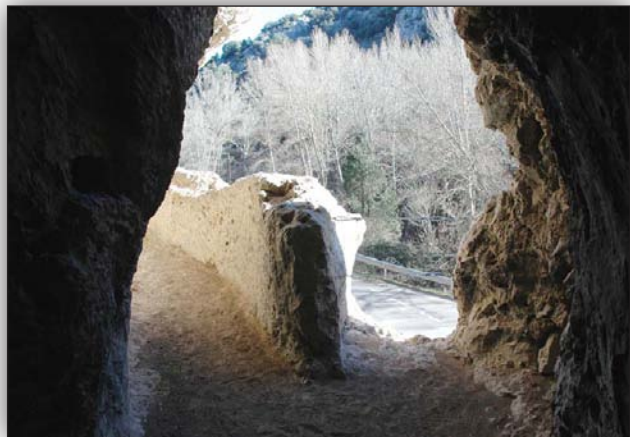
Aliviadero a la salida del túnel sobre la carretera de Gea a Albarracín. Probable tramo destruido por desprendimientos y restituído en vida del acueducto.

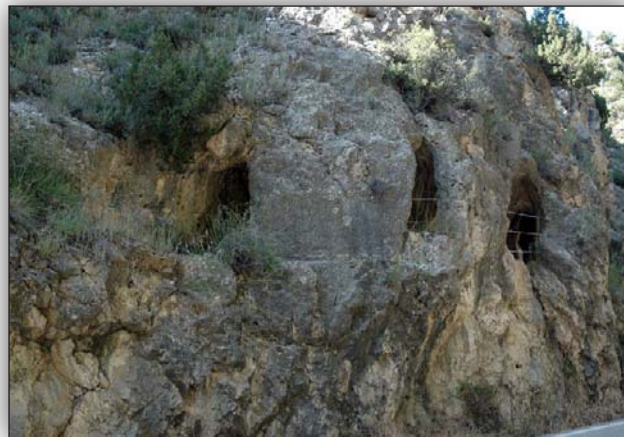
Ventana aliviadero en la zona de los Espejos. La ventana central apenas tiene veinte centímetros de resguardo. Tramo variado en vida del acueducto. Se observa en el exterior el repicado del canal primigenio.

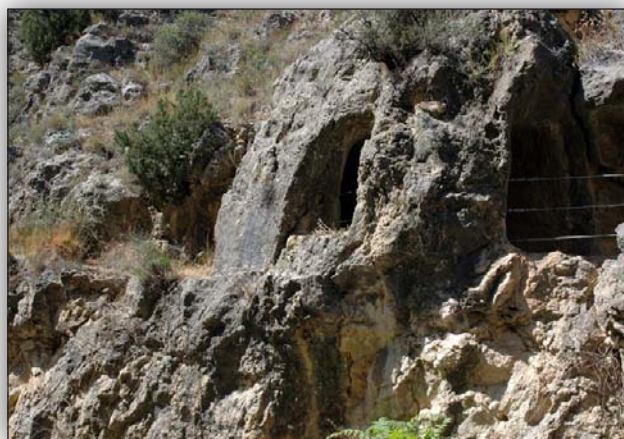
Entalle exterior a la galería del acueducto en la zona de los Espejos 1. Se aprecian la pared y la solera de la primigenia galería destruida y variada por la actual.

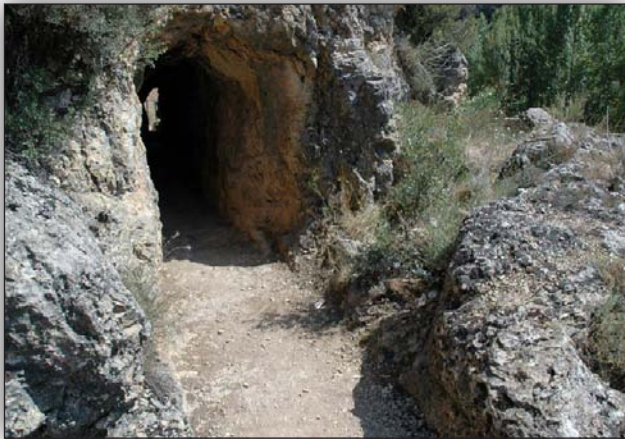
Canal primigenio en el exterior de la actual galería en la zona de los Espejos 2. Después de haber sido variado por el actual este tramo de canal pudo ser utilizado como aliviadero.

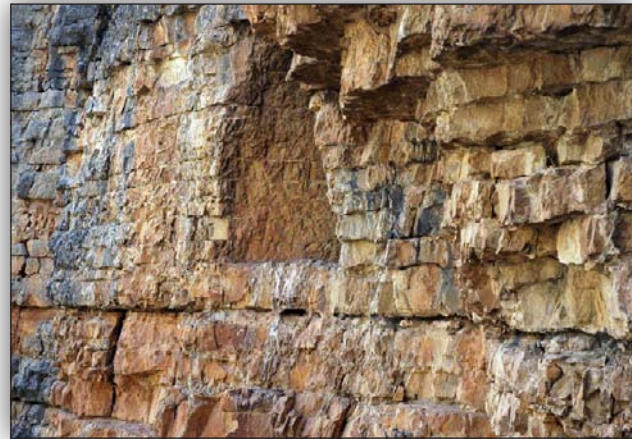
Depósitos calcáreos bajo uno de los registros en forma de ventana en el barranco de los Burros.

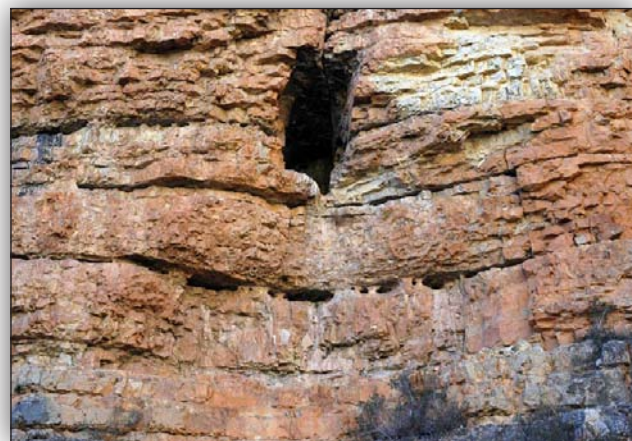
Depósitos calcáreos procedentes de filtraciones del canal, bajo otro de los registros en forma de ventana en el barranco de los Burros.

Si bien la práctica mayoría parece relacionarse con pequeñas incisiones verticales en la roca por donde podría discurrir el agua de lluvia superficial, la presencia de estos depósitos calcáreos debe ser el resultado de una circulación de agua más continuada y abundante, de tal manera que la acumulación se va produciendo por el desprendimiento del CO₂ que rompe el equilibrio del agua con respecto a la calcita y produce su precipitación a modo de una pequeña toba calcárea”¹⁷.

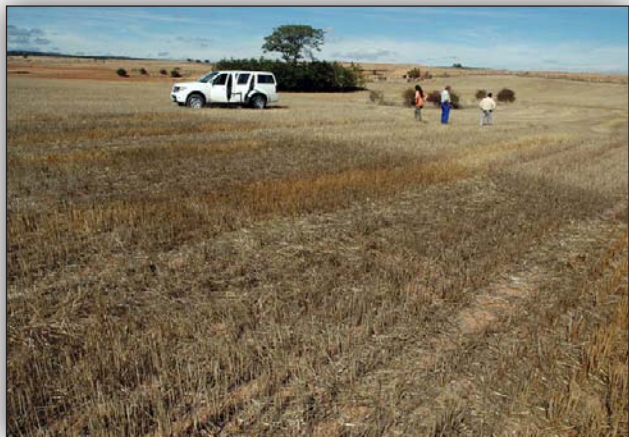
Boca de un pozo de registro delatada por la humedad del terreno en término de Cella. Sus enormes dimensiones son consecuencia de la naturaleza blanda del terreno en el que se excavó y de posibles sobreexcavaciones de estabilización.

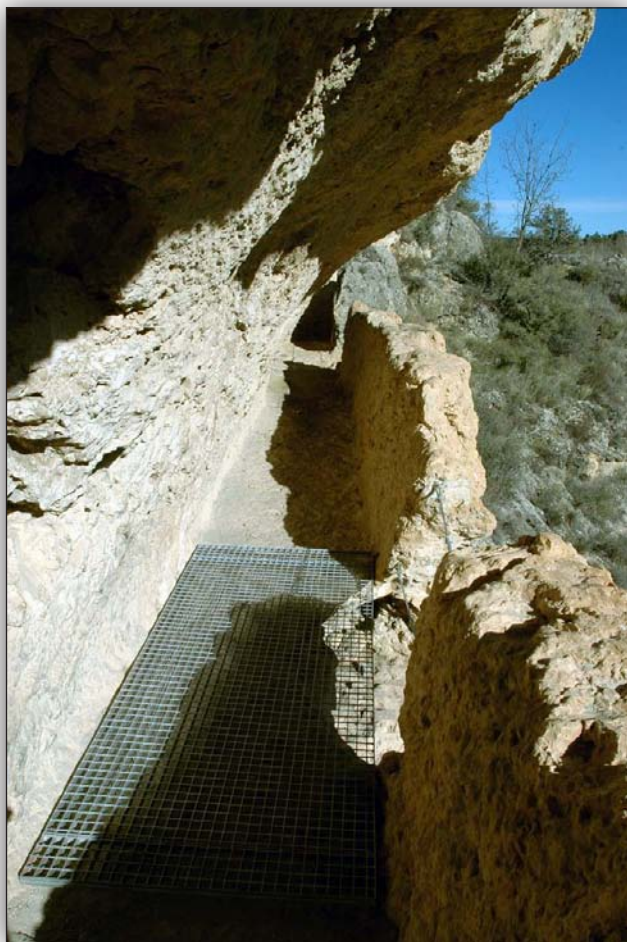
Cajero del canal sobre el túnel de la carretera de Gea a Albarracín.

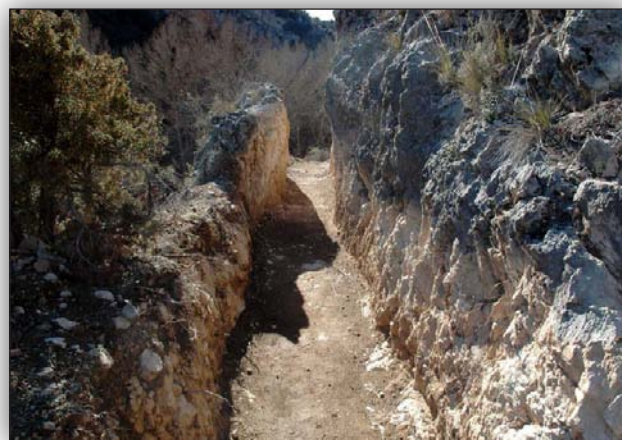
Canal aguas abajo del túnel de la carretera de Gea a Albarracín.

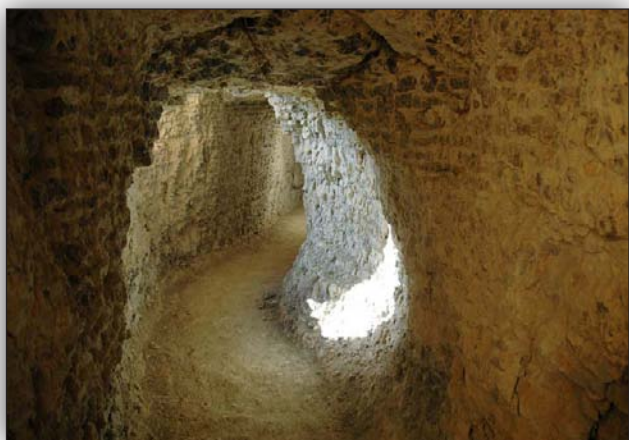
El canal en los escarpes del Azud de Gea.

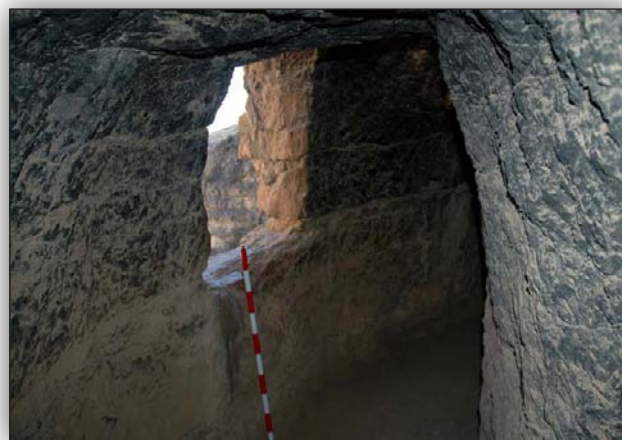
Ventana de registro en el barranco de los Burros con un resguardo de tres pies.

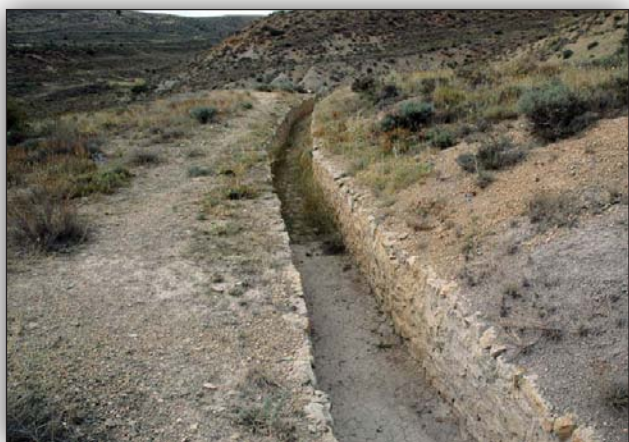
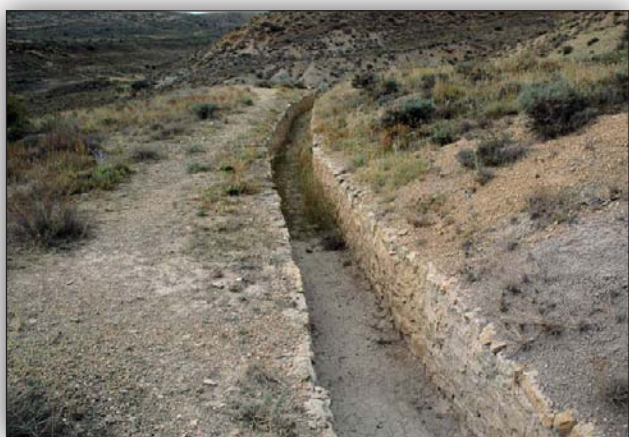
Canal en obra de fábrica en la zona anterior al gran túnel.

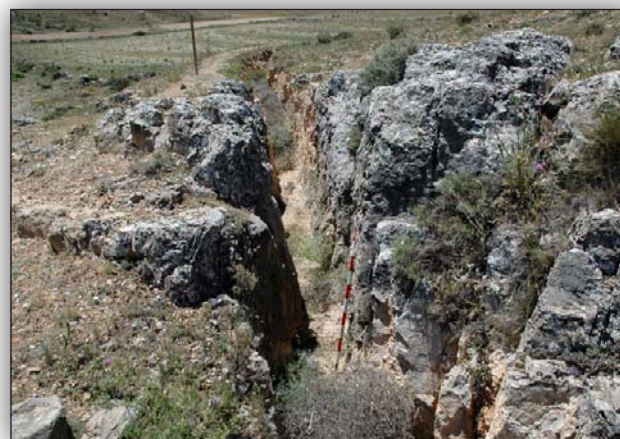
Tras la salida del túnel se conoce un tramo en el llamado barranco de la Tejería. En él se aprecia un trozo excavado en trinchera de roca, de forma trapecial, con taludes de proporción: uno en horizontal –tres en vertical. Antes y después de este corto trozo, el canal está excavado en tierra con calado muy inferior al de la trinchera de roca y por tanto, claramente limitante.

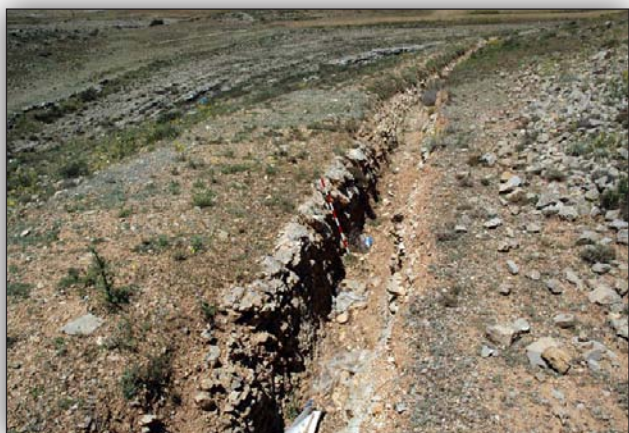
Tramo de canal en la margen izquierda del barranco de la Tejería.

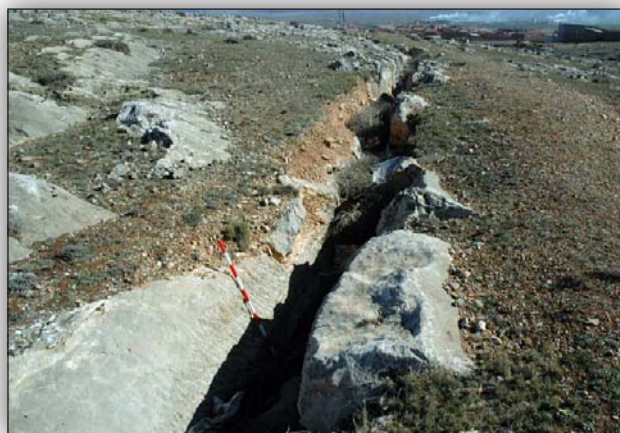
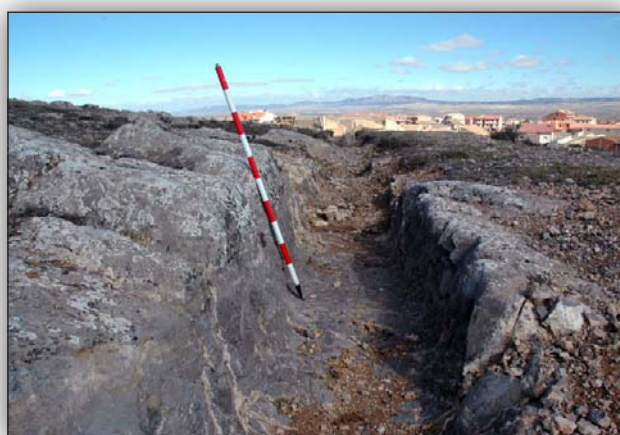
El canal entallado en las eras de Cella.

El tramo inicial presenta una pendiente de 6,345 m de caída por cada mil, muy elevada también, pero que combinada con la escasa sección del canal en esta zona, con una anchura de tan solo 0,5 m, nos proporciona un calado mínimo de 0,43 m para conducir el caudal normal de trabajo del acueducto. Es decir, todo el canal excavado iba prácticamente lleno de agua en el momento de su uso.

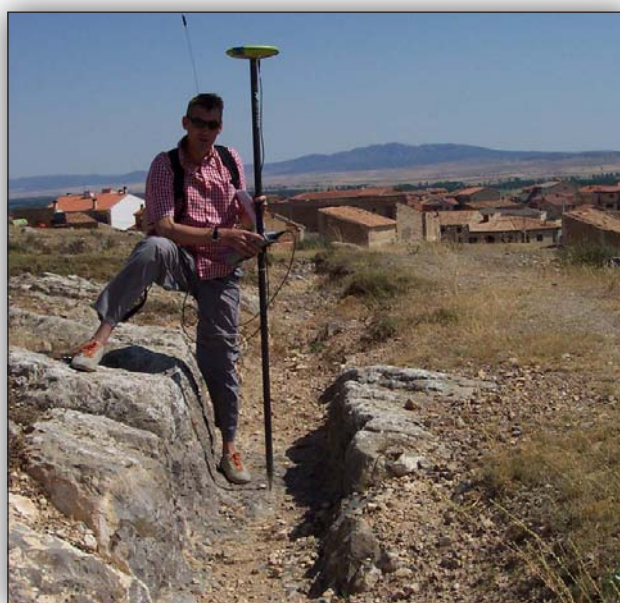
Tramo final del canal internándose en el casco urbano de Cella. Proceso de medición altimétrica.
