AFECCIONES AL PATRIMONIO VIARIO HISTÓRICO  
POR LAS INFRAESTRUCTURAS MODERNAS  
[EFFECTS ON THE HISTORICAL ROAD HERITAGE  
DUE TO MODERN INFRASTRUCTURES]

**Isaac Moreno Gallo**

*Ingeniero técnico de Obras Públicas del MITMA*

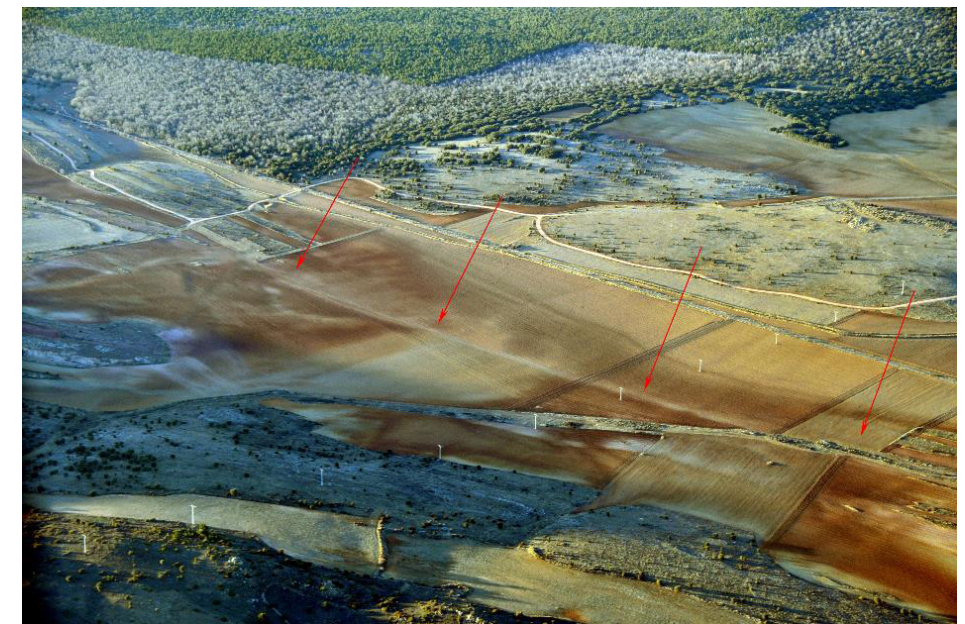
*Rastro de la vía romana entre Augustobriga y Numancia, en el término de Calderuela (Soria), destruido siglo y medio después de que Eduardo Saavedra la describiera perfectamente conservada. [www.viasromanas.net](http://www.viasromanas.net)*

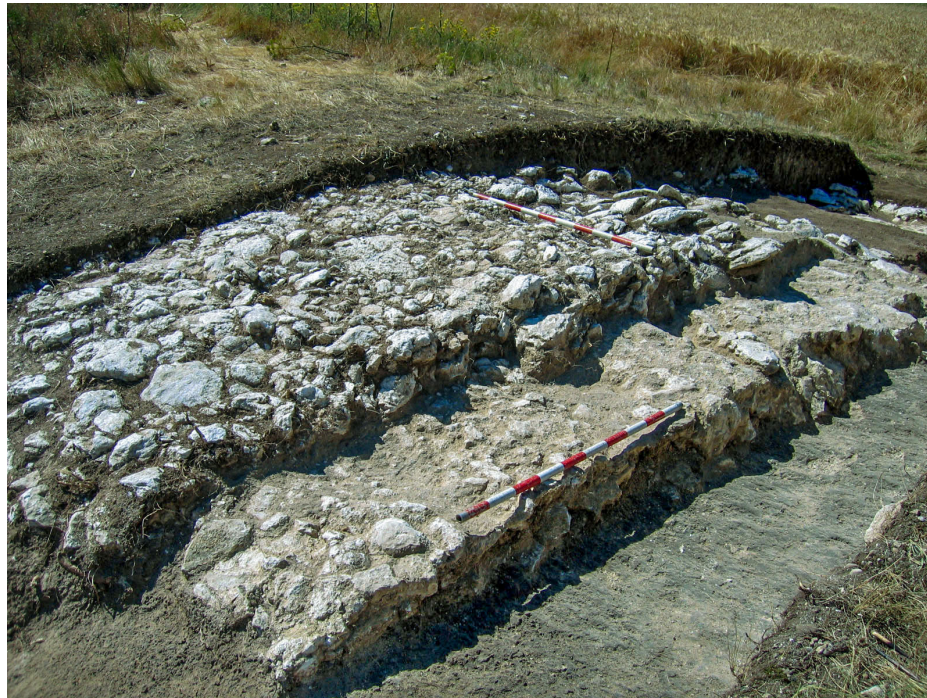
*Excavación arqueológica con la estructura de la vía romana en el lugar de Carraquinea, en Briviesca. Confirmando plenamente los datos que Prestamero apuntó en el siglo XVII, la cimentación es de doble capa de roca de yeso y la capa de rodadura de zahorras naturales de canto rodado (cascajo). Los taludes están formados de la propia tierra procedente del desbroce de la plataforma. En ella se constató entre la primera capa de cimentación y la segunda, las huellas de los carros del momento de la construcción, cuando bascularon los materiales de la capa siguiente. [www.viasromanas.net](http://www.viasromanas.net)*

Medio siglo antes en el mismo sentido el sacerdote erudito Lorenzo de Prestamero nos describía con precisión la estructura del firme de la vía romana en su salida de Briviesca hacia Cerezo de Riotirón, en Burgos:

... se conserva una línea de cascajo, que precisamente se trajo de alguna distancia, pues no se halla de su especie en todo lo demás de aquel terreno. Luego que se sube a lo alto se ve el camino por un gran trecho inculto, que revuelve de mediodía a Norte, para evitar algunos valles que se presentan a la vista. El lecho de este camino es de piedra de yeso cubiertas con cascajo... (Prestamero, 1796).

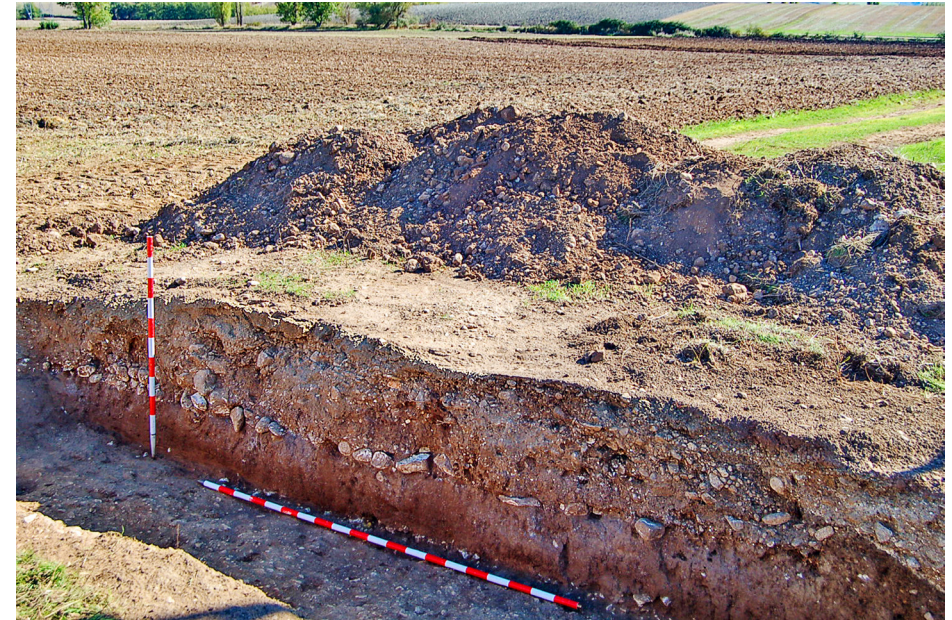
Sección de la Vía de Hispania a Aquitania, en Santamaría Ribarredonda (Burgos) realizada en 2009. Se observa una composición estructural semejante a la dibujada por Echanove en 1790. [www.viasromanas.net](http://www.viasromanas.net)

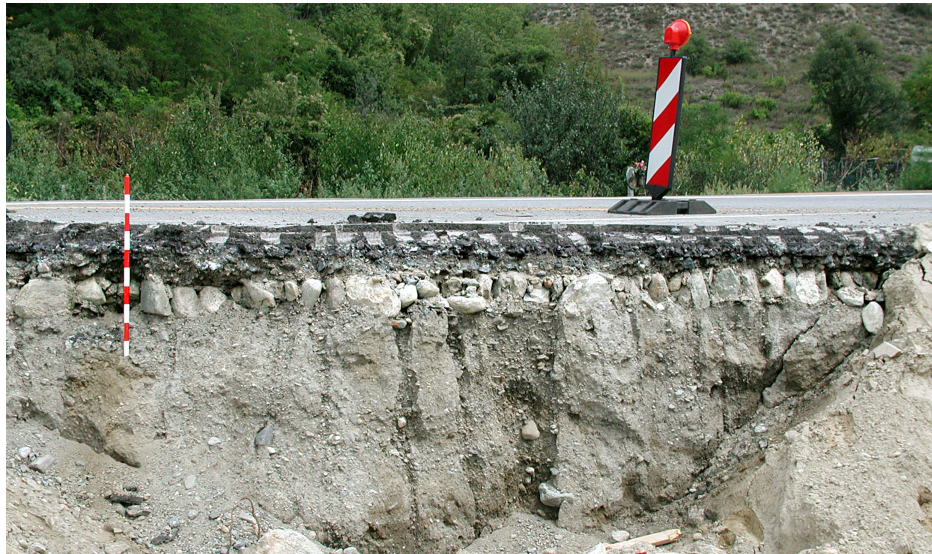
*Vía romana bajo una carretera moderna en Aosta (Italia), seccionada longitudinalmente por unas obras. En España también son muy numerosos estos casos.*

Estos casos, son perfectamente comprobables en las muchas ocasiones en las que nos encontramos estructuras romanas bajo el afirmado de las carreteras modernas.

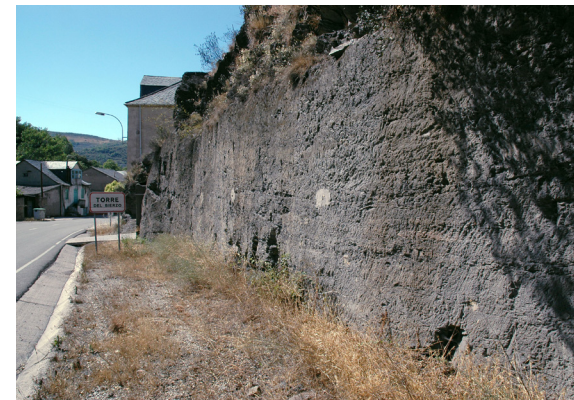
*Pared de roca esquistosa tallada con buena geometría y mostrando los típicos golpes de pico romanos. Desmonte en roca de la vía romana, aprovechado por Carlos Lemaury para el paso de su carretera, en 1768.*

Caso singular fue también el de la carretera construida por Carlos Lemaury entre Astorga y Bembibre, por el puerto del Manzanal. Aquí, el ingeniero optó por ahorrar muchos metros cúbicos de desmonte en roca al usar los mismos desmontes que iba encontrando de la carretera romana. Tal fue el ahorro económico que obtuvo que el caso le supuso un expediente administrativo en 1769 por malversación de los caudales del reino, al sospecharse del desvío de los fondos destinados a la construcción de la carretera a otros usos particulares. Además, todo indica que la parte más sólida de la construida por Lemaury es precisamente aquella que apoyó en los restos del camino de los romanos. Así, por Real Orden de 19 de mayo de 1769 promovida por el Conde de Croix, se ordena

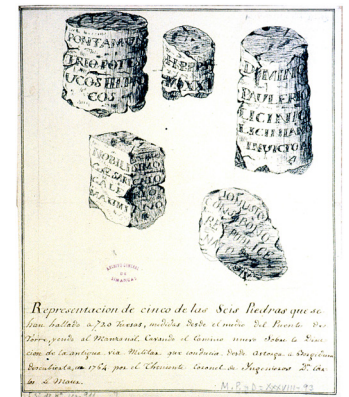
*Miliarios encontrados y dibujados por Lemaury (Archivo de Simancas).*

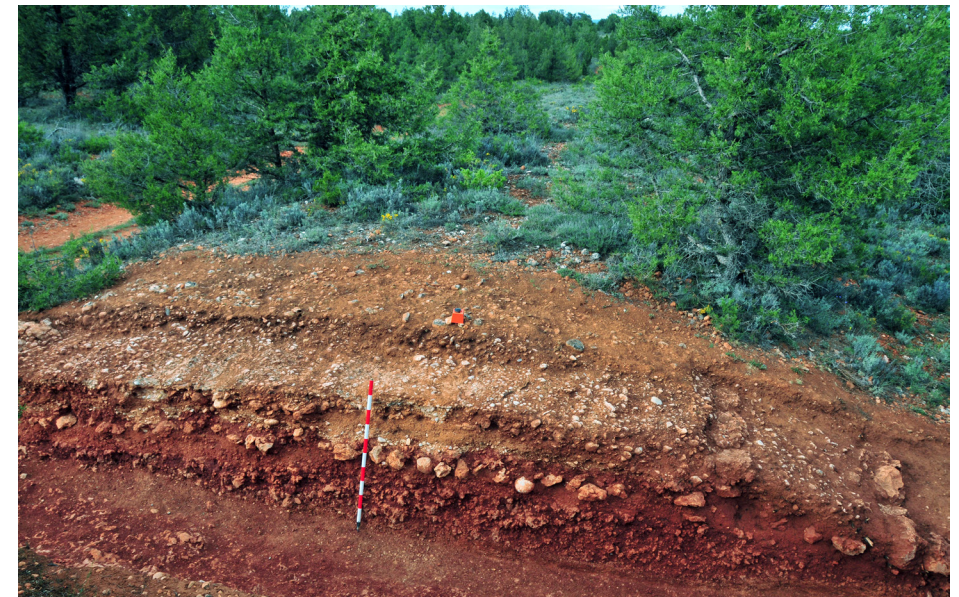
*Sección estructural de la vía romana entre Numancia y Uxama seccionada y escalonada junto al Camino Real Viejo, en el término municipal de Calatañazor. La gran altura del terraplén aquí formado obligó a disponer de un doble bordillo en el lado sur de la carretera romana. El terraplén, unido a las capas del afirmado alcanzan una altura superior a un metro en esta zona. [www.viasromanas.net](http://www.viasromanas.net)*

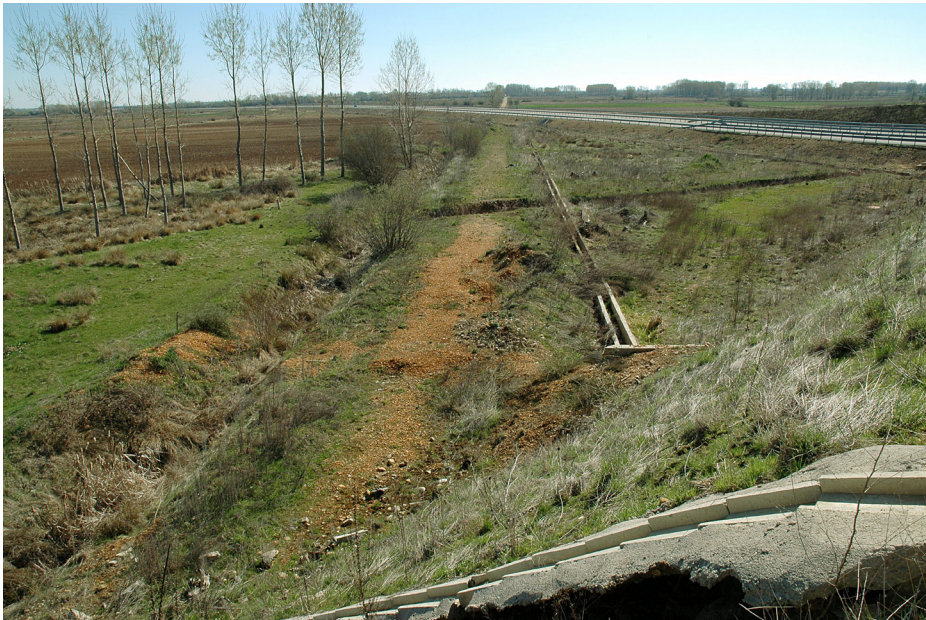
*La Calzada de los Peregrinos, la Vía de Hispania a Aquitania entre Astorga y Lancia, interceptada, seccionada y rota, por la nueva autovía AP-71 en San Pedro de Pegas (León), en 2005. [www.viasromanas.net](http://www.viasromanas.net)*

Y mucho más recientemente, la AP-71, entre León y Astorga, seccionó y destruyó en buena parte la Calzada de los Peregrinos, la vía romana que fue el más original Camino de Santiago, que aún se publicita como tal y cuya declaración como Bien de Interés Cultural unos pocos años antes no evitó en absoluto semejante despropósito en el año 2005.

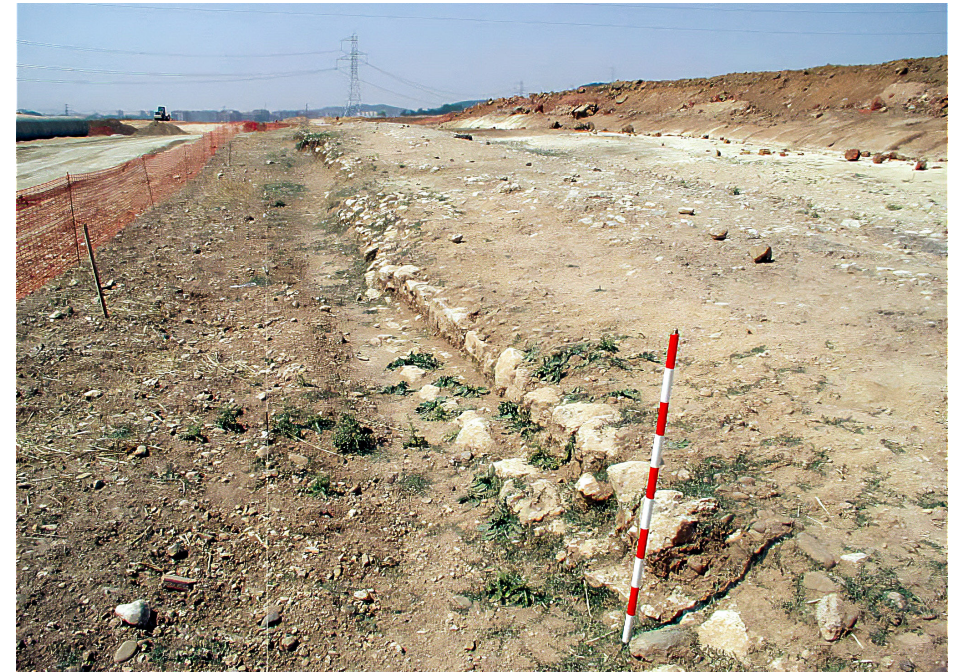
*El esqueleto de la vía romana, las capas gruesas de la cimentación de la carretera romana, descubiertas por las excavaciones arqueológicas, decapadas y desnudas en 700 metros de longitud. El vestigio fue terraplenado para siempre en el enlace de Villayerno.*

logos despreciando sin interpretar correctamente la capa de rodadura y destruyendo el camino al dejar al descubierto el esqueleto formado por los materiales más gruesos de la cimentación, donde creyeron encontrar la verdadera vía romana.

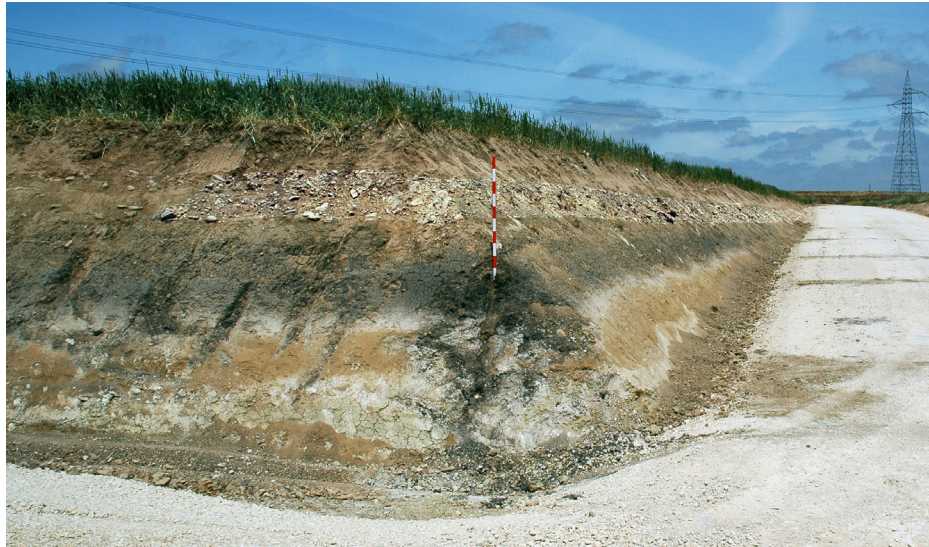
*Detalle del paquete del firme de la vía romana seccionada en la parte superior del talud del nuevo camino, cerca de la estación de ferrocarril de Burgos. Foto de junio de 2006.  
[www.viasromanas.net](http://www.viasromanas.net)*

Poco más tarde, la nueva estación de ferrocarril de Burgos se implantó encima mismo de la vía romana, cortándola y desmontándola en 2005. Cuatro años antes había sido publicado su trazado y las características estructurales de esta vía en la misma zona donde se vio afectada. La información no llegó a tiempo a donde debía, o no se entendió por quién la tuvo.

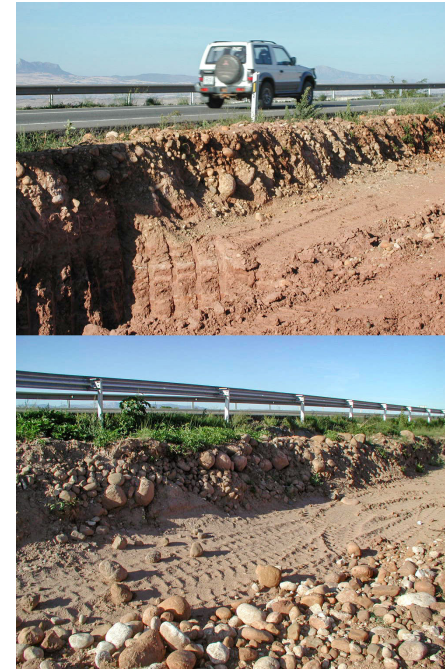
*La vía romana bajo la carretera N-120 en Navarrete antes de ser desmontada.*

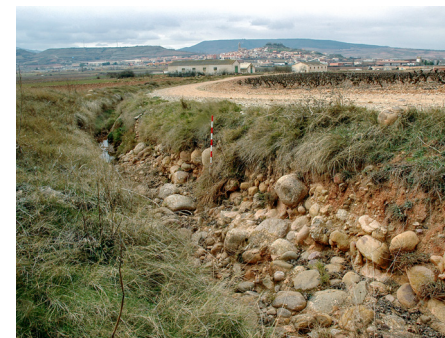
*La vía romana seccionada longitudinalmente en Navarrete, cerca de donde se desmontó la carretera N-120 por donde continuaba.*

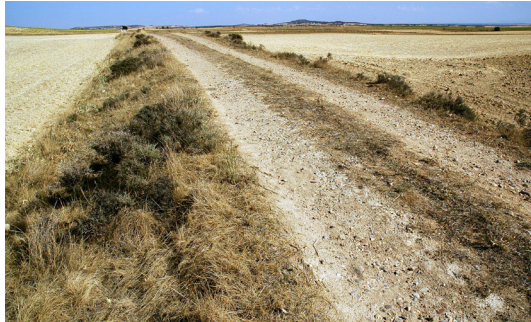
*Arriba, aspecto de la vía romana en Caleruega, perfectamente conservada en agosto de 2005. Abajo, el mismo punto en julio de 2008, después de intervenida por los bulldóceres.*  
*www.viasromanas.net*

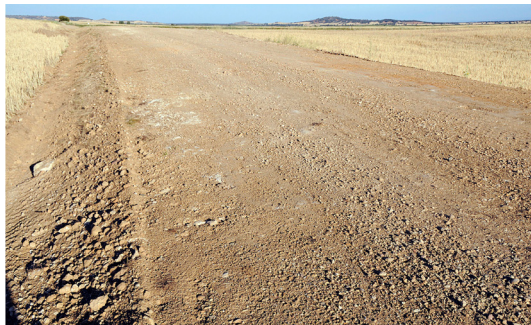
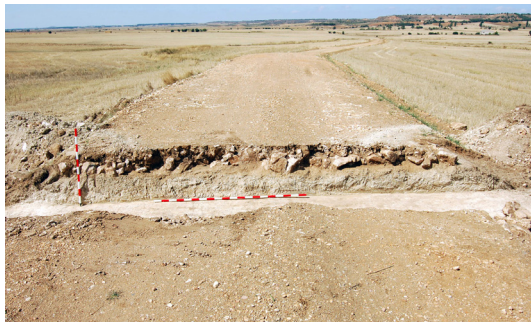
*Sondeo arqueológico que descubrió la capa de cimentación de la vía romana, conservada milagrosamente, aun habiendo sido recortada más de medio metro de su espesor y retiradas las capas superiores del firme romano.*

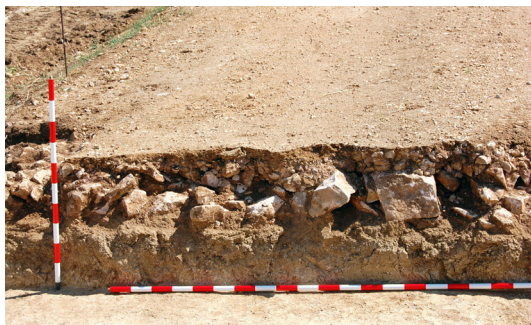
*La vía romana de Italia a Hispania seccionada sin miramientos ni control arqueológico en Bañares de Rioja, en 2005, para el tendido de tuberías de riego. Se observa la cuneta de la antigua carretera romana cortada a la izquierda, en un color más oscuro.*

Otro tanto ocurrirá entre el río Najerilla y el Oja, en la Rioja. Las tuberías de riego que seccionaron sin cuidado ni control la vía romana en 2006, cambiarán para siempre el entorno. La altura del maíz impedirá la observación del paisaje al caminante, el entorno tampoco será de la calidad que fue, ni el camino recordará a la carretera romana que cruzó la inmensidad de los páramos hace dos mil años.

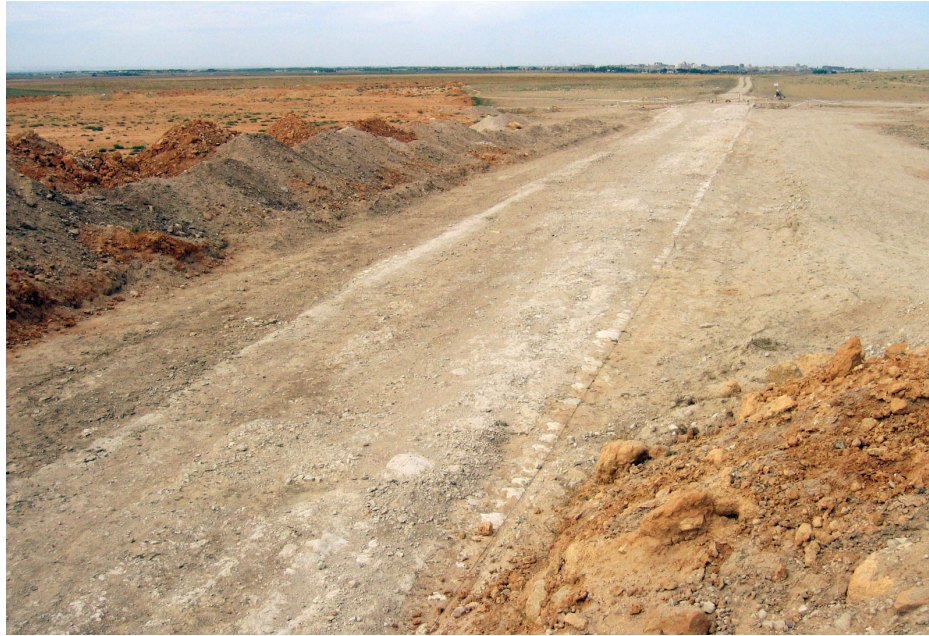
*Vía romana de Cartagena a Segóbriga decapada hasta destruir todas las capas superiores del firme. La afección por una nueva urbanización en Chinchilla, Albacete, provocó las excavaciones arqueológicas para su estudio en 2006.*

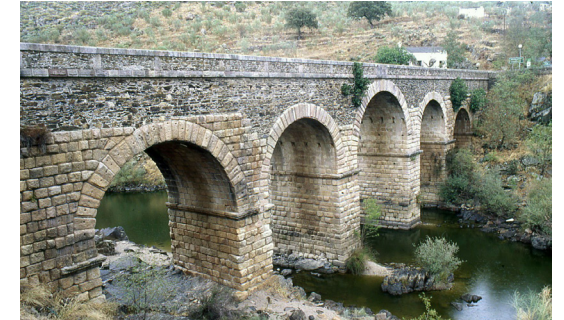
*Puente de Segura dañado severamente e irreversiblemente en 2007. Fueron encintadas las pilas con hormigón armado, rejuntables los sillares y cosido con inyecciones de hormigón su interior.*

tero de todos los sillares con mortero y al encintado con hormigón armado de todas las bases de las pilas hasta una altura importante.

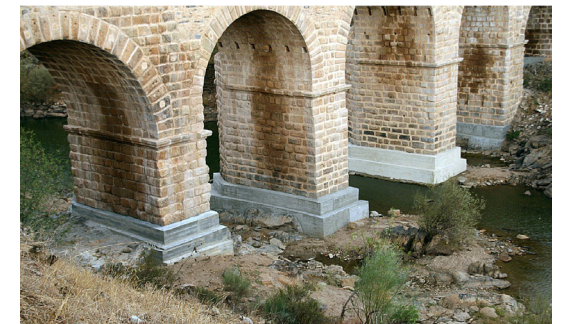
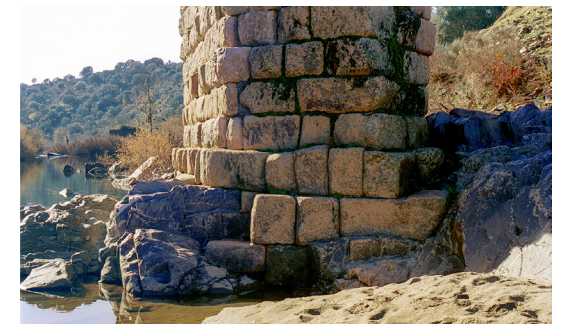
*Aspecto final de una de las pilas, desfigurada para siempre en su estilo constructivo romano.*

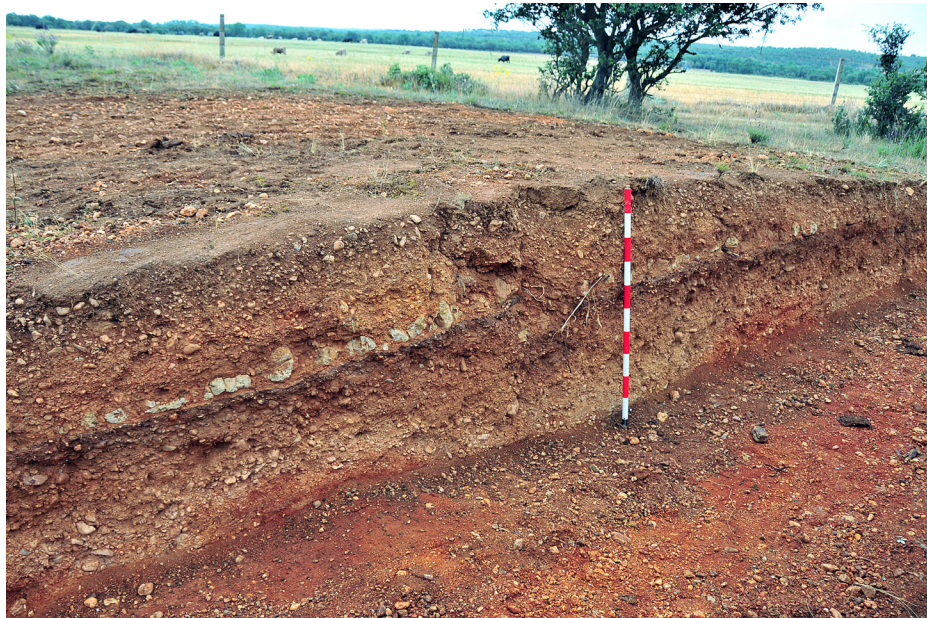
*Sección de la estructura del firme de la vía romana de Salamanca a Villalazán (Ocelo Durii), en San Cristóbal del Monte, cerca del yacimiento de Sibarica. Esta vía romana se ha encontrado a más de 10 km de distancia del trazado de la impropriadamente llamada Vía de la Plata, que no es más que una cañada de ganados sin mayor valor histórico.*

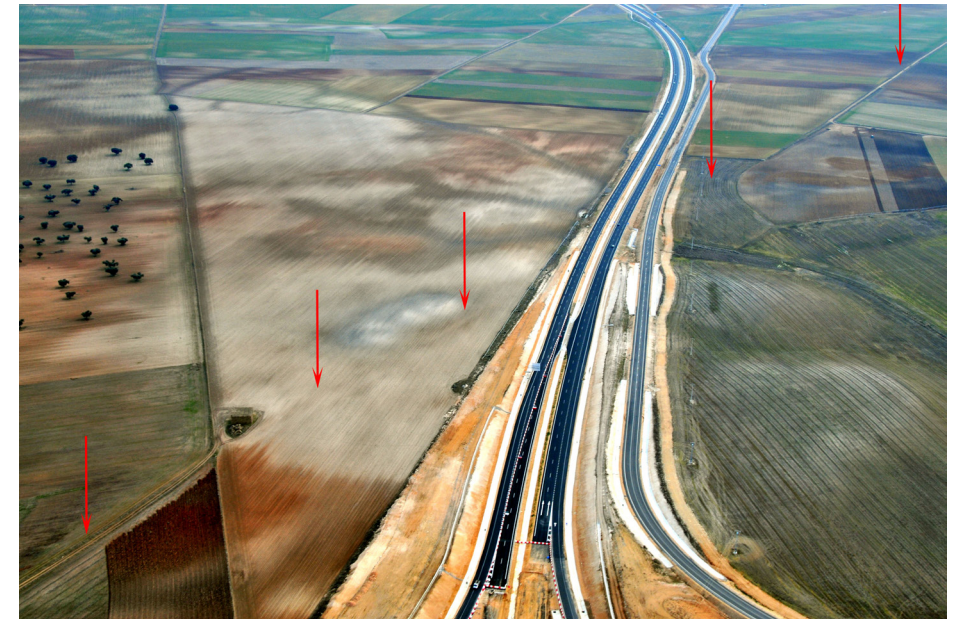
*La nueva Autovía llamada de la Plata entre Salamanca y Zamora sigue un trazado evitando el camino que se promociona como Vía de la Plata. Sin embargo, al norte de Calzada de Valdunciel, corta la verdadera vía romana, sin haber sido advertido por ningún*

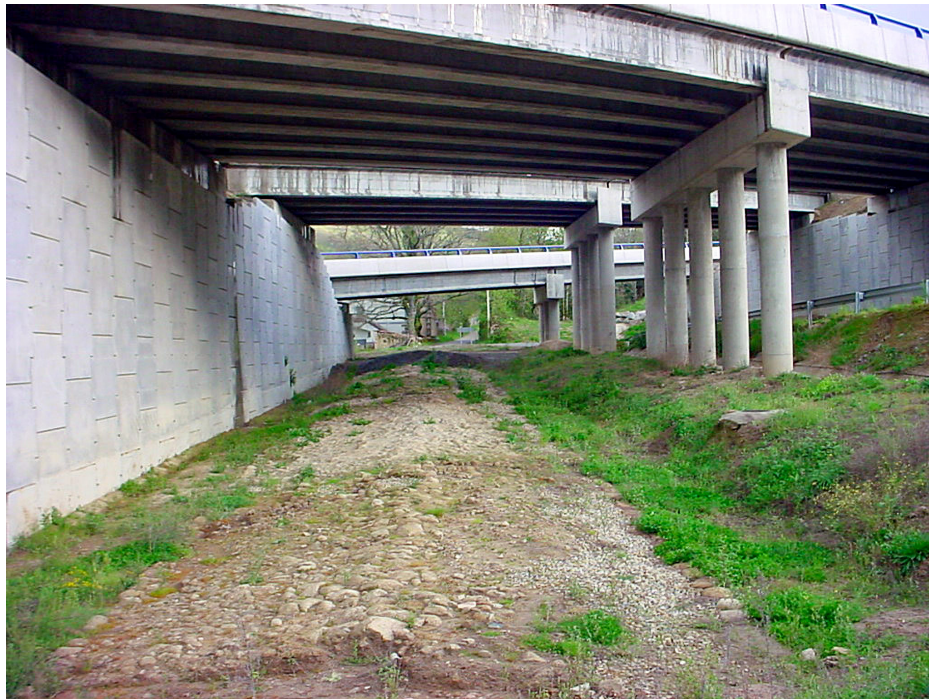
*El Camino Real de Castilla superando el puerto de Béjar. El empedrado bien conservado de este camino de mulas con mucha pendiente, fue limpiado de la tierra vegetal que le cubría antes de decidir construir el viaducto que le salva del paso de la nueva autovía de la Plata.*

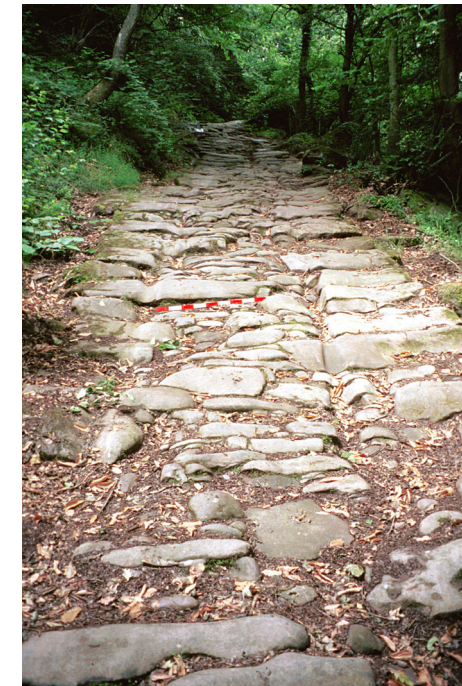
*El camino viejo del Besaya entre Piedeconcha y Somaconcha. Sus sugerentes losas de piedra le hicieron parecer vía romana a los historiadores de décadas pasadas. Este factor hizo que la nueva autovía de la Meseta evitase su trazado con costosísimas modificaciones.*

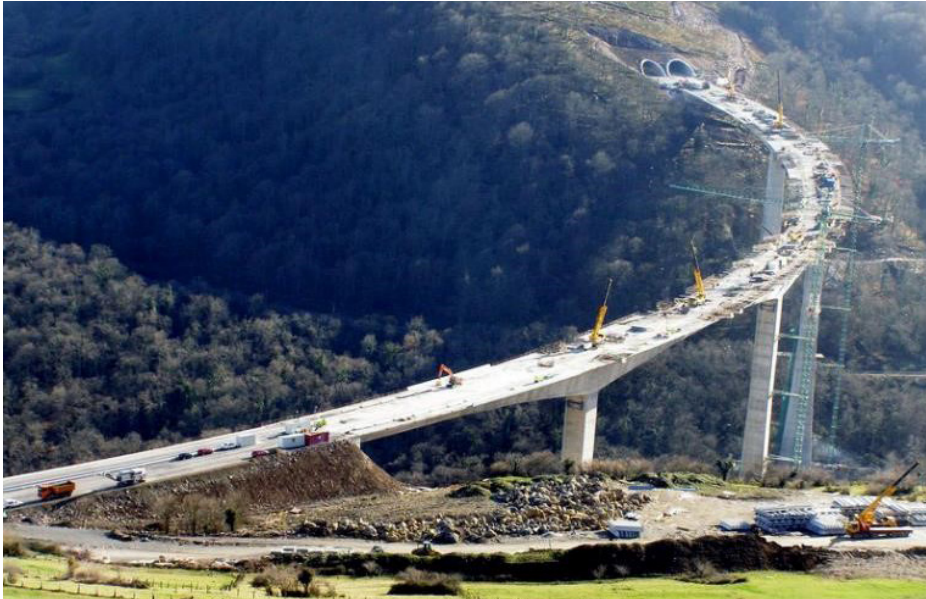
Aspecto del viaducto y del túnel cuya cota de ataque hubo que modificar en la autovía de la Meseta por la presencia del camino antiguo supuesto como romano, encareciendo con ello considerablemente las obras.

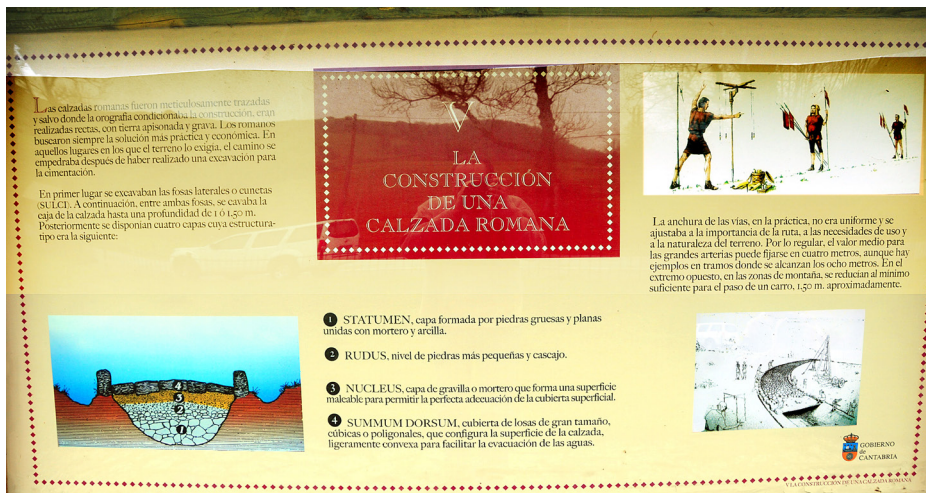
Cartel del centro de interpretación de la supuesta vía romana de los Blendios, en Bárcena de Piedeconcha. En él se observa la explicación de las técnicas constructivas de una vía romana que, aunque son completamente erróneas, sirven a los objetivos que se persiguen, ya que se ajustan al aspecto del camino que se promociona en el sitio.

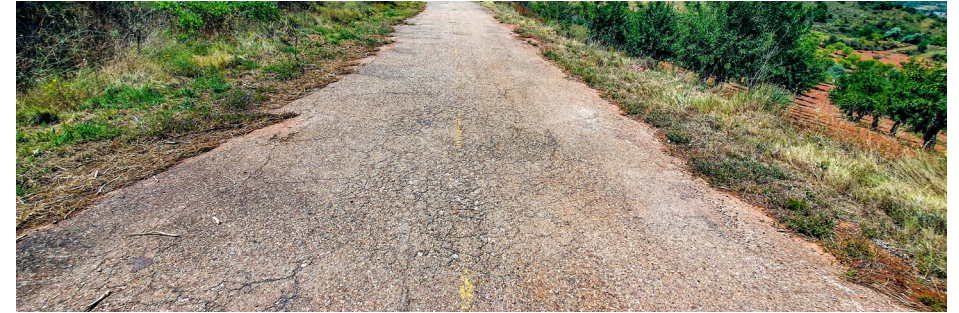
*Tramo abandonado y en desuso, pero fácilmente rehabilitable para usos lúdicos, de la antigua N-II en el Frasno (Zaragoza). Se observa aún la primitiva señalización horizontal en amarillo y conserva casi todo el bordillo laterales en piedra negra de Calatorao.*

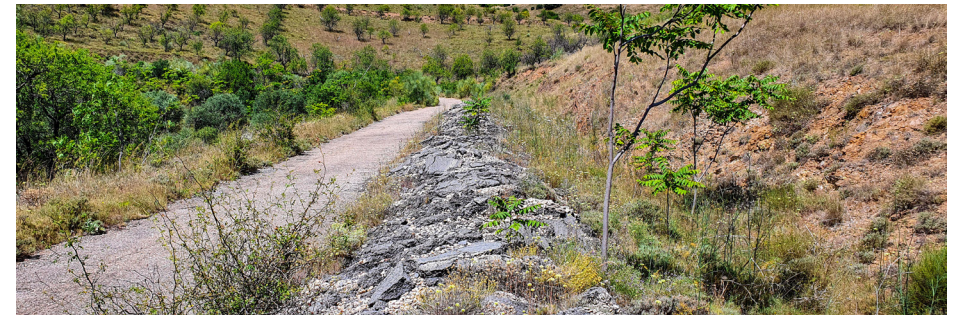
*Tramo abandonado de la antigua N-II entre el Frasno y Morata de Jalón (Zaragoza). A finales de los años 80 se utilizó en una gran longitud como lugar de vertido de los escombros de demolición de otras partes de la carretera, cuando se construyó la moderna autovía A-2, estrechando con ello enormemente la plataforma.*

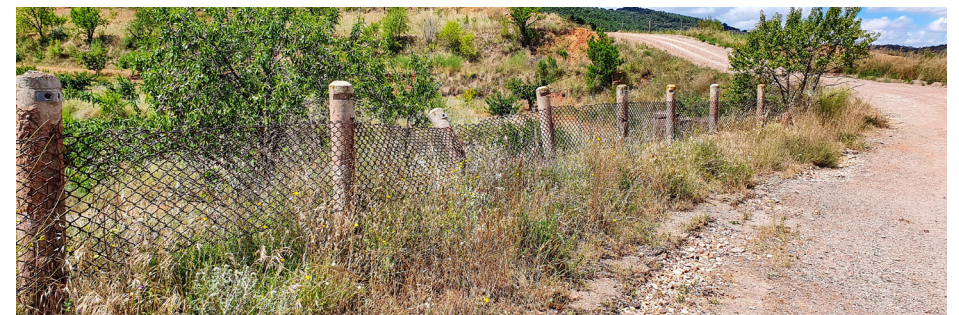
*Tramo de la antigua N-II en el Frasno (Zaragoza) conservando el balizamiento correspondiente a Instrucción de Carreteras de 1939. Hoy es muy difícil encontrar estos elementos aún en pie.*

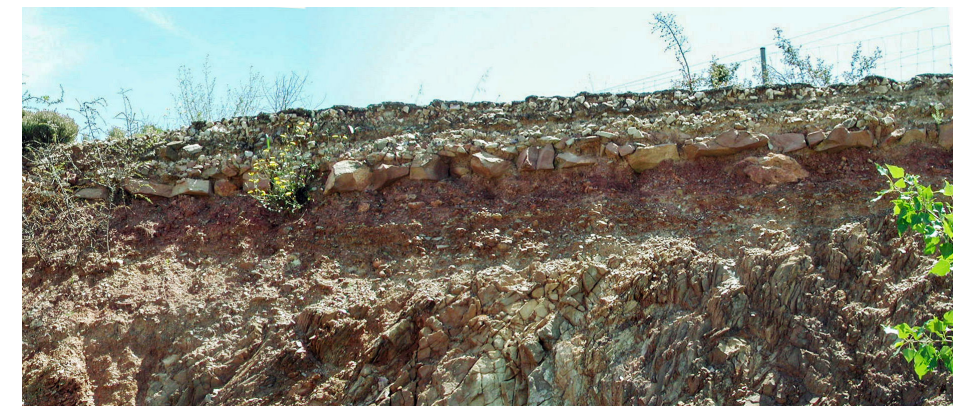
Pavimento «a la romana», con gruesas piedras en la cimentación y piedra más menuda sobre ella, procedente de la primitiva construcción de esta carretera a finales del siglo XVIII, en un corte de la antigua carretera N-II en el Frasno (Zaragoza). En la parte superior se aprecia también otro bien diferenciado de macadam, con doble tratamiento superficial como última capa de rodadura.

En este sentido, los firmes de las primeras obras de finales del siglo XVIII proceden con seguridad de lo aconsejado por Fernández de Mesa en su tratado al efecto (Fernández de Mesa, 1755) y así, son todavía visibles en algunos seccionamientos accidentales provocados por las mejoras sucesivas del trazado de la carretera. La vehemencia con que recomienda la construcción de las modernas carreteras a imitación del modelo romano, la hace acompañar de los consejos que otros eruditos habían dado en sus países. Dedicó páginas enteras a lamentarse sobre la deficiencia

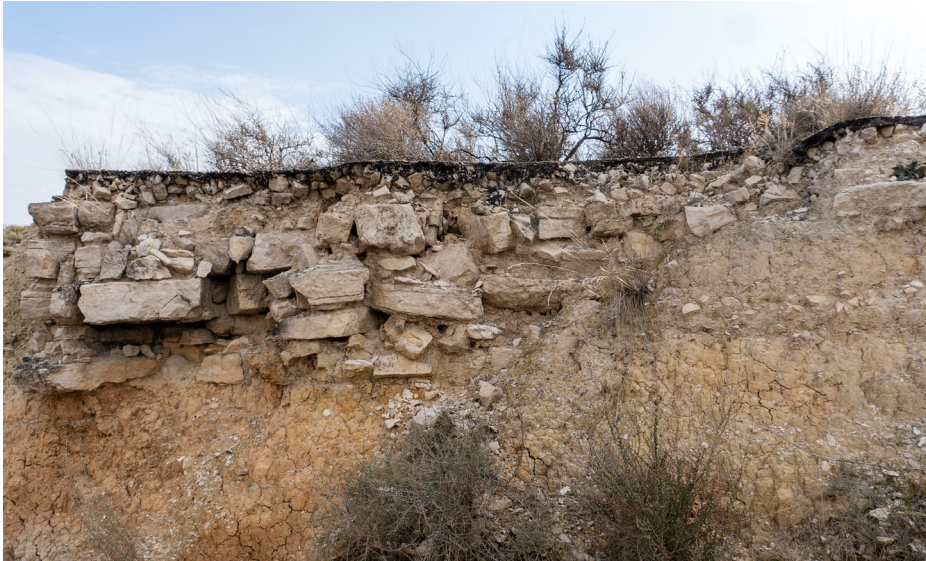
*Corte de la antigua carretera N-II en Peñalba (Huesca). Esta sección merece un análisis detallado porque, además de coincidir aquí con el trazado de la vía romana entre Velilla de Ebro a Lérida, se observa un afirmado del siglo XVIII, un pequeño murete de contención, firme de macadam y tratamiento superficial de betún asfáltico en superficie.*

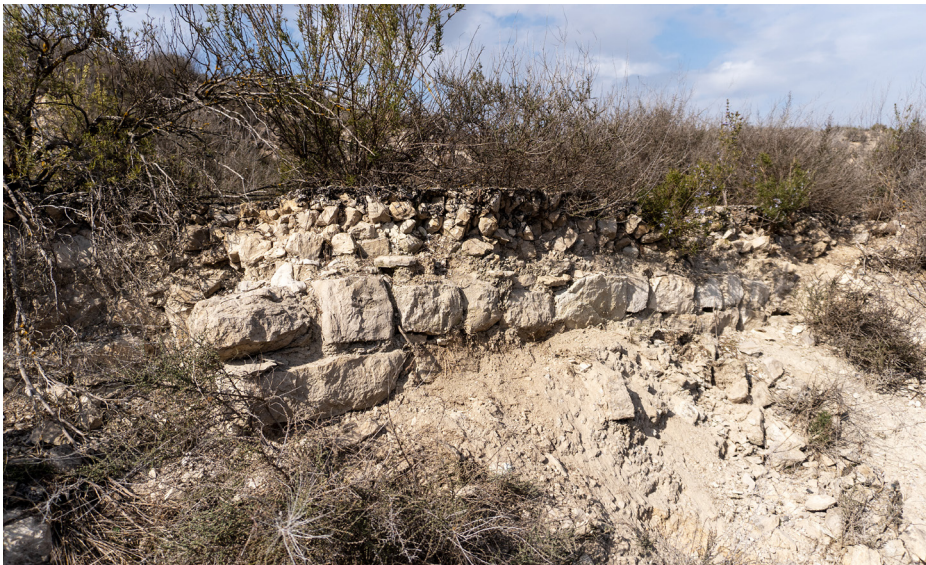
*Otro corte de la antigua carretera N-II en Peñalba (Huesca).*

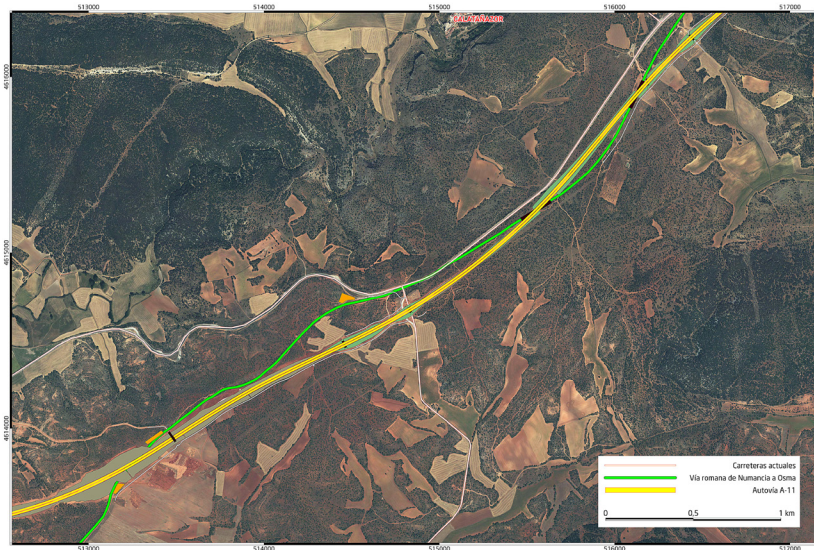
*Plano general sobre ortofoto donde se ve el tramo de autovía A-11 que afectaba a la vía romana de Numancia a Osma (en verde) y como esta cruza dos veces bajo la autovía, manteniendo la continuidad del corredor en todo ese tramo.*

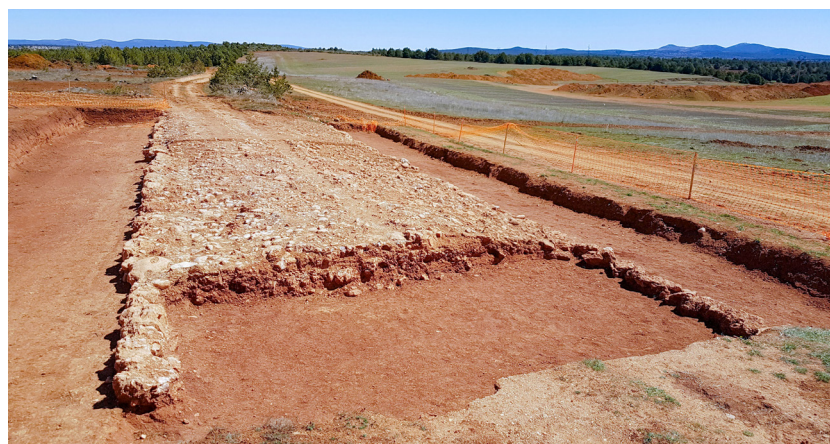
*Aspecto de la estructura del firme de la vía romana de Numancia a Osma en el término de Blacos (Soria).*

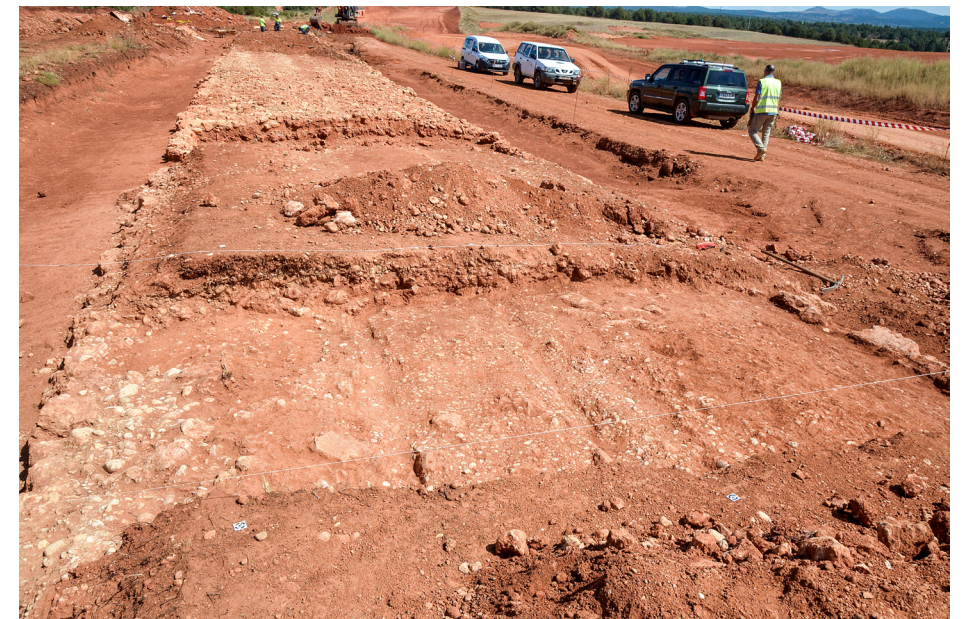
*Proceso de excavación minuciosa de la vía romana de Numancia a Osma, donde se ven claramente la impronta de las ruedas de los carros de construcción, rodadas que quedaron grabadas cuando los carros basculantes extendían las capas superiores del afirmado tapando sus propias huellas.*

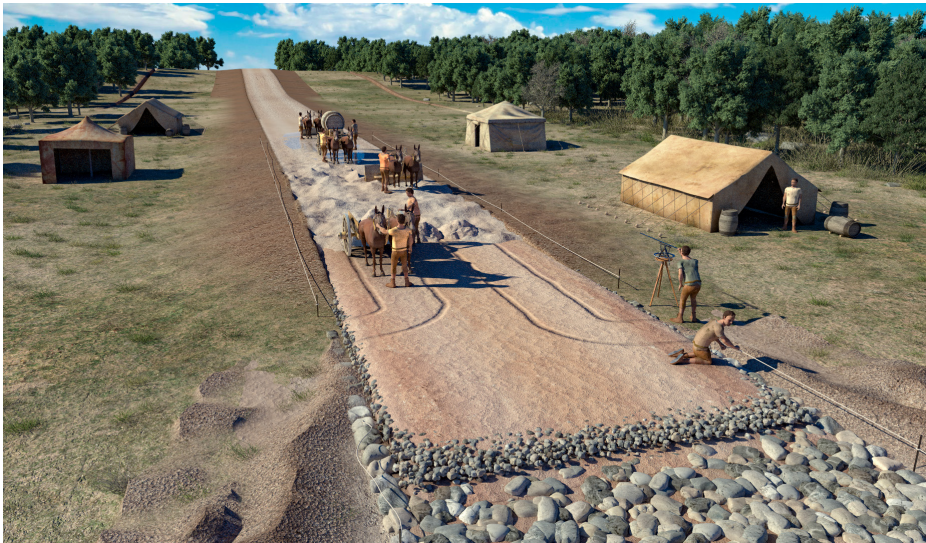
*Proceso constructivo deducido de las sucesivas excavaciones arqueológicas en las que hemos buscado expresamente este tipo de pruebas que determinasen la metodología constructiva de las carreteras romanas.*

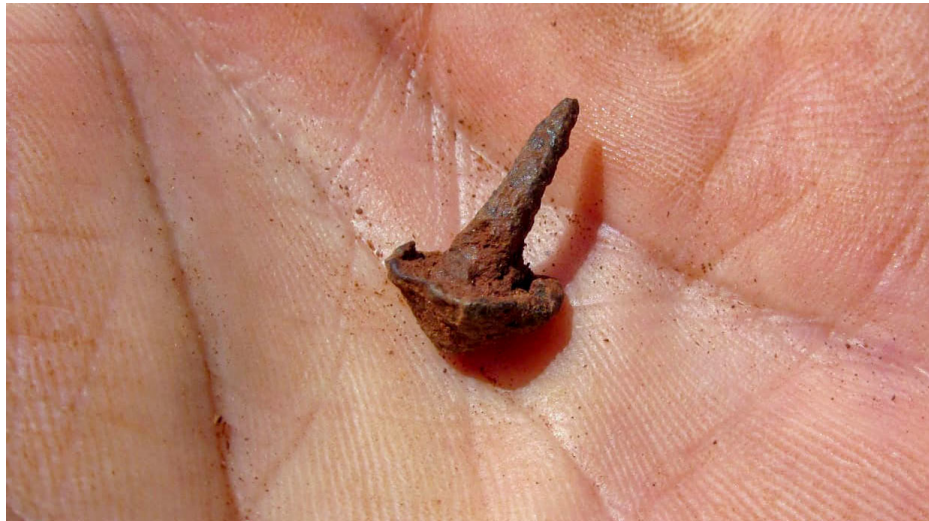
Detalle de una de las más de 700 tachuelas de refuerzo de las botas de los operarios que construyeron la vía romana.

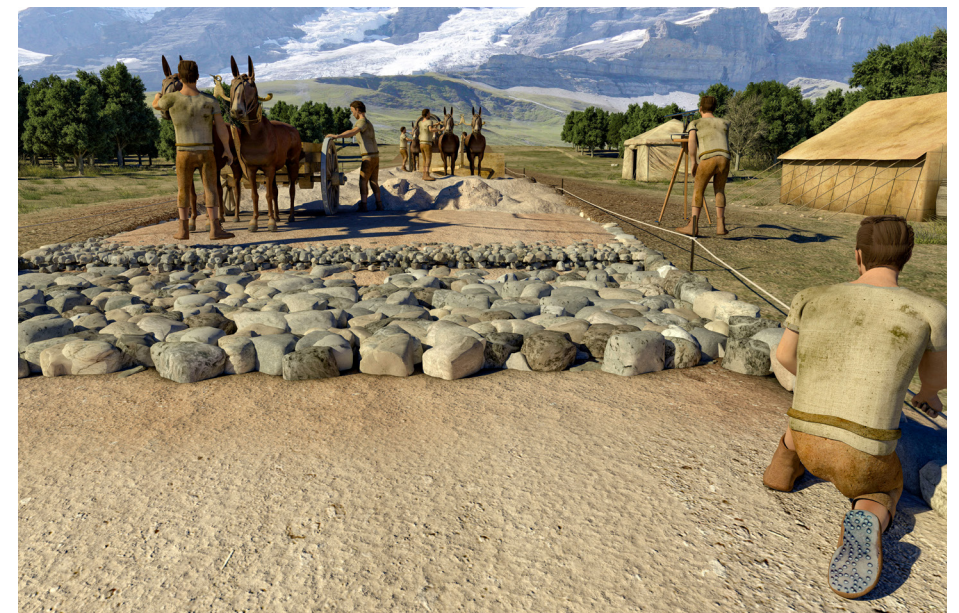
Infografía que representa el trabajo de alineación de los bordillos y los operarios que intervienen. En la bota del que está en primer plano, de espaldas, podemos ver las tachuelas que en tan gran número se han encontrado.

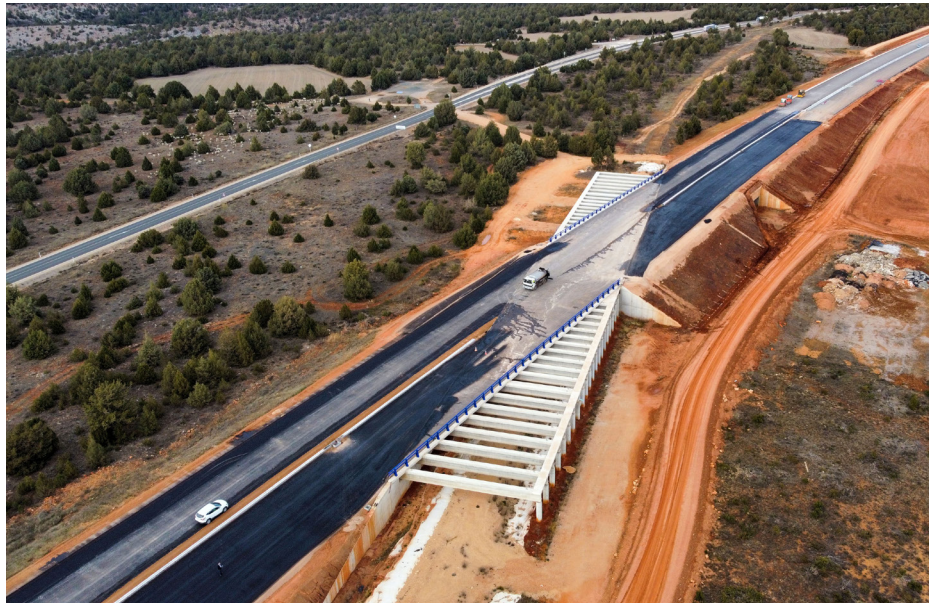
*Una de las pérgolas sobre la vía romana en la autovía A-11. Elevando esta en su perfil longitudinal apenas dos metros se liberó la vía romana dando continuidad al corredor de esta.*

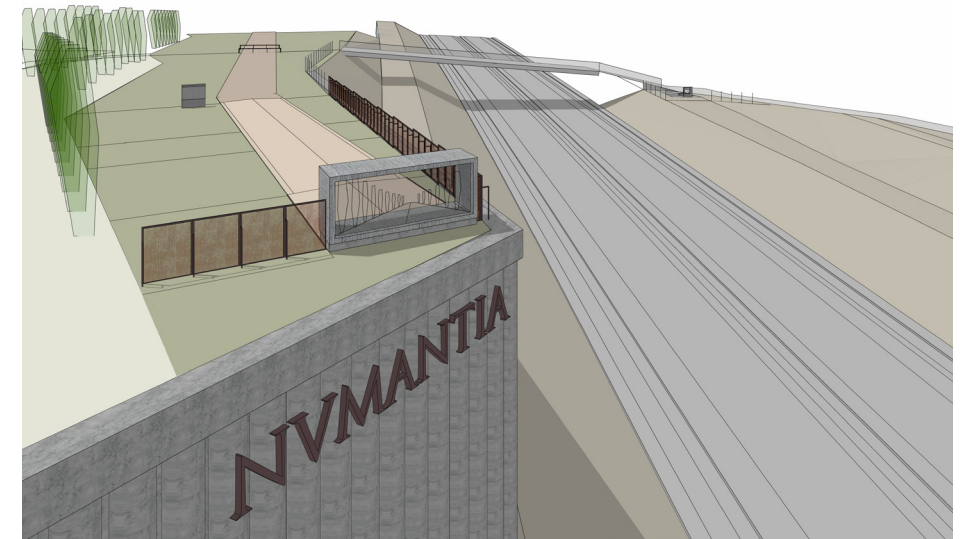
*Aspecto del diseño de una de las áreas de interpretación y promoción, en este caso del lugar de cruce de la vía romana con la autovía A-11.*

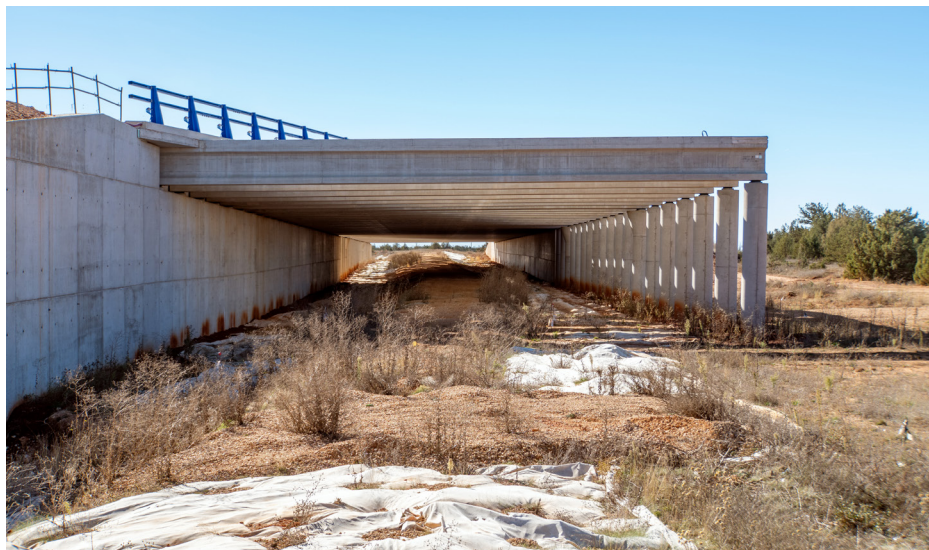
*Aspecto general de una de las dos pérgolas ya construidas con la vía romana discurrendo bajo ella, protegida con geotextil y una buena capa de zahorras para evitar los posibles daños que podría producir la maquinaria pesada que construyó la pérgola.*

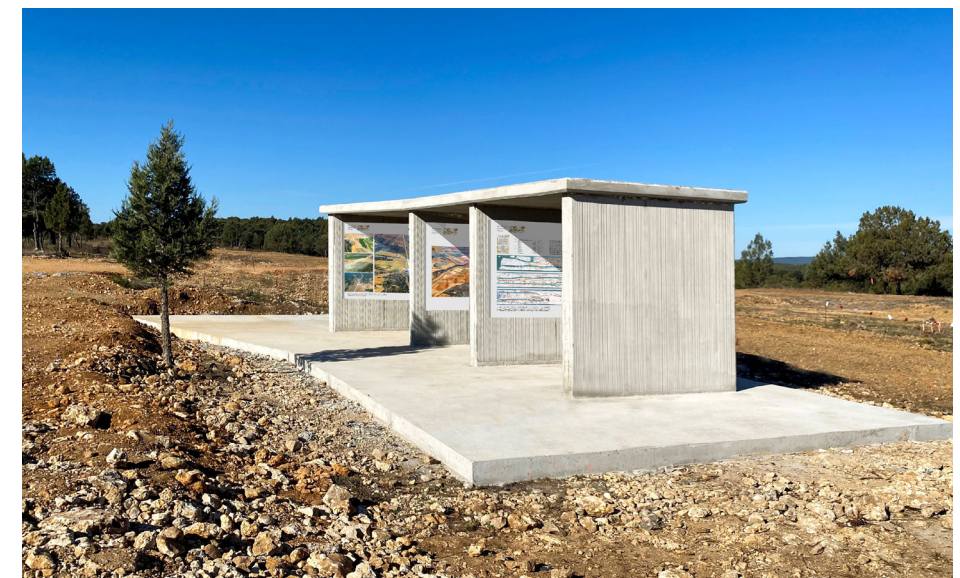
*Aspecto de uno de los pabellones informativos que formarán parte del área de interpretación de la calzada romana, en el lugar de la Venta Nueva*

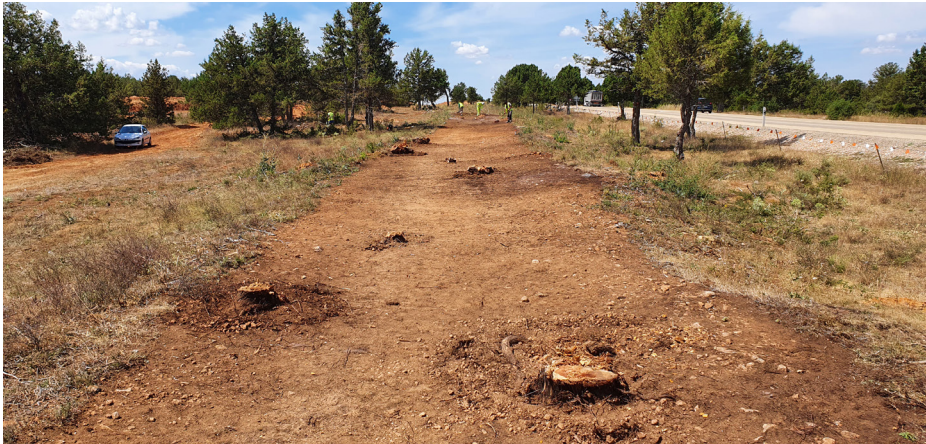
Labores de limpieza sobre la superficie de la calzada romana, una vez deforestada de los cientos de árboles que habían crecido sobre ella, para hacerla transitable únicamente por peatones y por bicicletas de montaña.
