# DOS ACUEDUCTOS ROMANOS INÉDITOS: *NORBA CAESARINA* (CÁCERES) Y *REGINA* *TURDULORUM* (CASAS DE REINA)

Juan Gil Montes - José Vargas Calderón<sup>1</sup>

## VI CONGRESO INTERNACIONAL DE LAS OBRAS PÚBLICAS ROMANAS

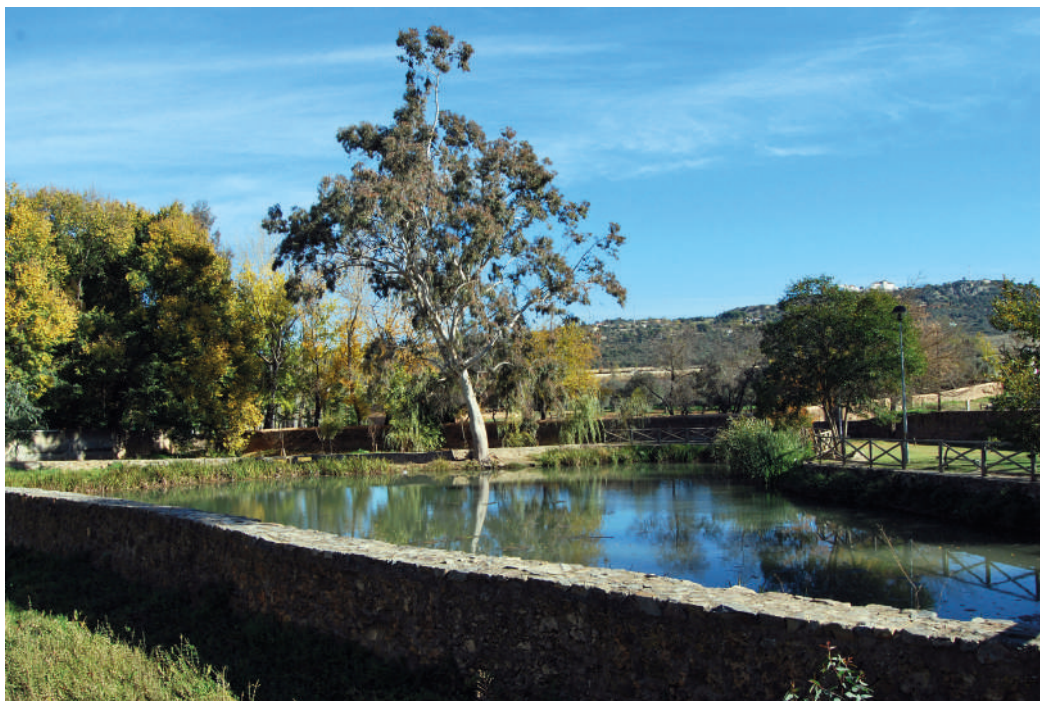
Fig. 2. La Fuente del Marco es el rebosadero natural del acuífero de El Calerizo de Cáceres.

La surgencia natural de la Fuente del Marco (fig. 2) es la que contribuye con mayores cantidades de agua subterránea al caudal del arroyo de la Ribera del Marco, unos 95 l./seg. Este manantial, como cualquier fuente de origen cárstico, debería tener un flujo continuo y relativamente regular a lo largo del tiempo, a pesar de las prolongadas sequías actuales, pero el ayuntamiento cacereño ha realizado en este lugar unos sondeos profundos y hoy prácticamente se ha secado.

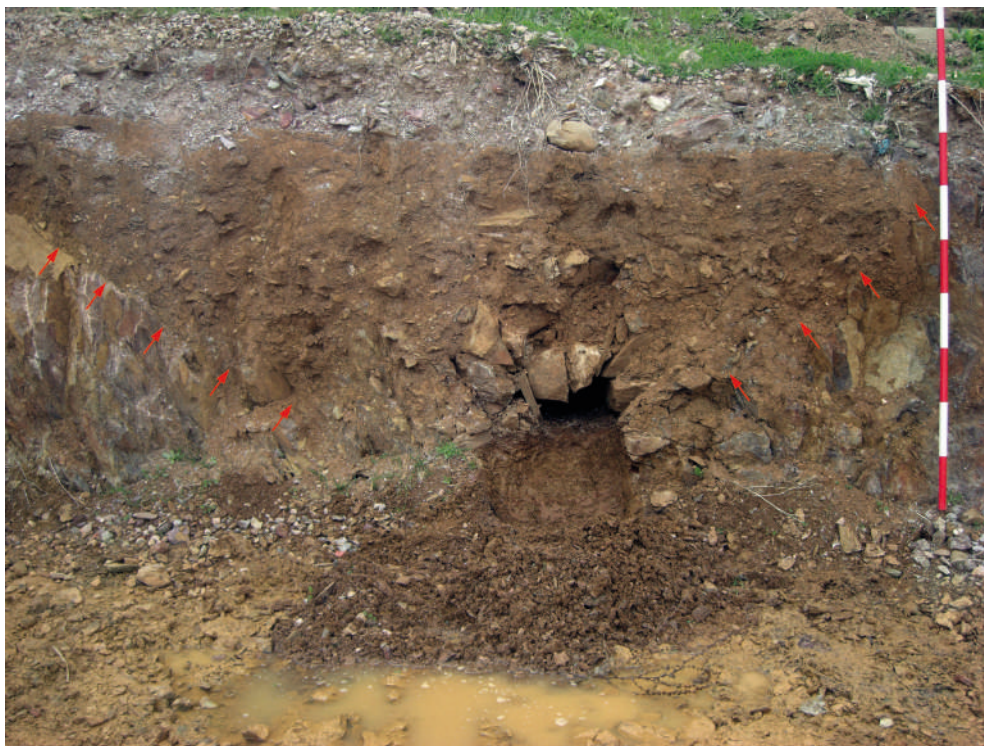
Fig. 5. Perfil de la excavación en V con la conducción abovedada en su parte inferior.

Los resultados arqueológicos de estos sondeos muestran la apertura de una gran zanja en forma de “V” (fig. 5) con unas dimensiones de 6 x 3 m., cortando los niveles del substrato rocoso, en cuyo vértice se construye una estructura abovedada de 1,10 m. de longitud y 0,40 m. de anchura; sus paredes se levantan con *opus caementicium*, posteriormente, revestidas en su interior con mortero de cal. Amortizan esta estructura varios rellenos, compuestos por el mismo material extraído en la apertura de la zanja, dispuestos de manera seleccionada en capas bien compactadas hasta la superficie.

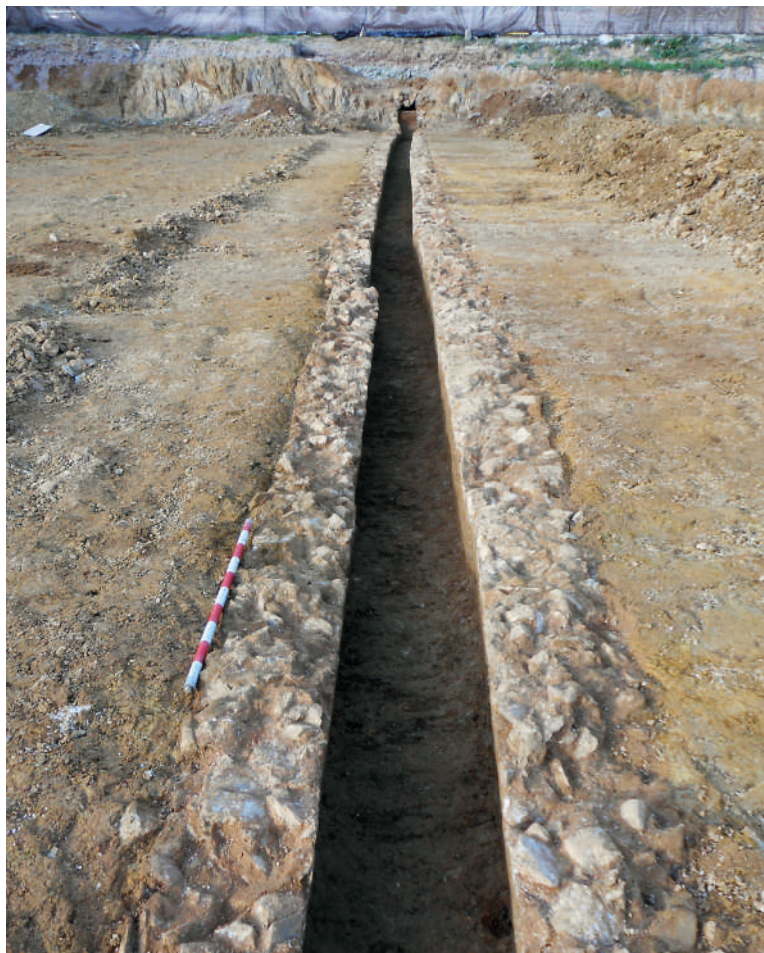
Figs. 6/7. Trazado y tramo del *specus* excavado en el substrato pizarroso.

En la siguiente y última fase arqueológica se excava por completo el interior del canal en todo su recorrido (figs. 6/7): se trata de un *specus* de bóveda, subterráneo y estanco respecto del exterior, con una sección mojada o impermeable de forma rectangular, 0,40 m de anchura y 0,35 m de altura, con una gran cámara de aire de unos 0,60/0,65 m. de altura, rematado en una bóveda. La altura del canal se sitúa entre de 1 m en el perfil Norte y de 1,10 m en el perfil Sur.

Existe un pequeño tramo de unos 7 m de longitud, situado en el centro de la parcela, en el que las paredes y base están formadas por el afloramiento de pizarras que fue cortado y rebajado para dar forma al canal. Esta parte no presenta ningún tipo de revestimiento ni tratamiento especial y es ligeramente más ancha, entre 0,55 y 0,60 m, y más profunda que el resto de la conducción.

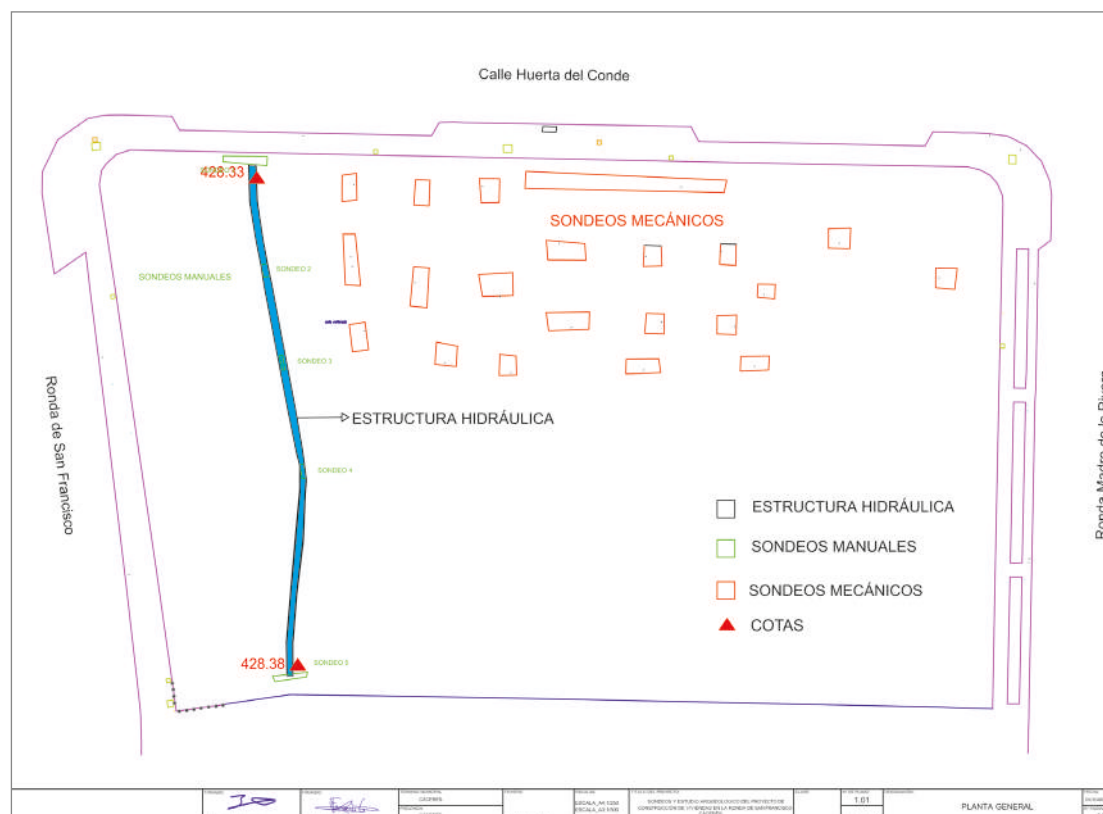
Fig. 8. Trazado de la conducción hidráulica dentro del solar excavado.

Las cotas tomadas en la base del canal para conocer la dirección y el grado de pendiente de la corriente de agua no fueron concluyentes al tratarse de un tramo relativamente corto; tanto la cota en la base del canal en el perfil Norte como en el extremo contrario es casi la misma (428,38 m) pero en todo el tramo existen variaciones de hasta 10 cm de diferencia de cota, siendo el punto más bajo la parte excavada en la roca, con una cota de 428,33 m (fig. 8).

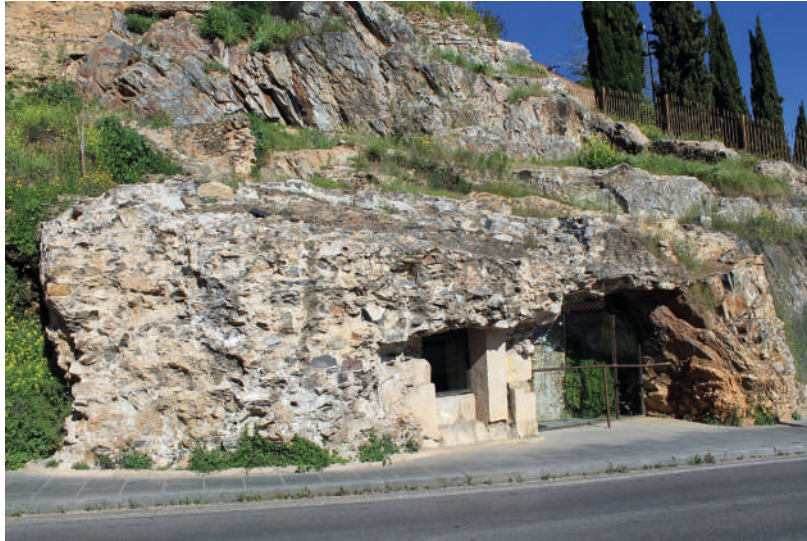
Fig. 10. *Castellum aquae* de la Torre de los Pozo.

El agua de El Marco llegaría sin dificultades por la plaza de San Francisco y la calle Mira el Río hasta la base de la Torre de los Pozos, (figs. 10/11), donde encontramos una sólida estructura realizada con *opus caementicium* donde se situaría el *castellum aquae* a una cota de 422 m.s.n.m. Pero para llegar al foro de *Norba*, situado en la plaza de Santa María, con una cota de 440 m.s.n.m., habría que remontar la pendiente con un sistema de norias. No obstante, el agua llegaría por gravedad hasta la zona de la iglesia de Santiago, San Blas y hacia el Seminario Diocesano donde existen importantes ruinas romanas. También son numerosos los hallazgos de época imperial realizados próximos a este manantial de El Marco: inscripciones funerarias, materiales constructivos hidráulicos, capas del firme y un miliario de la calzada romana Vía de la Plata, (fig. 9).

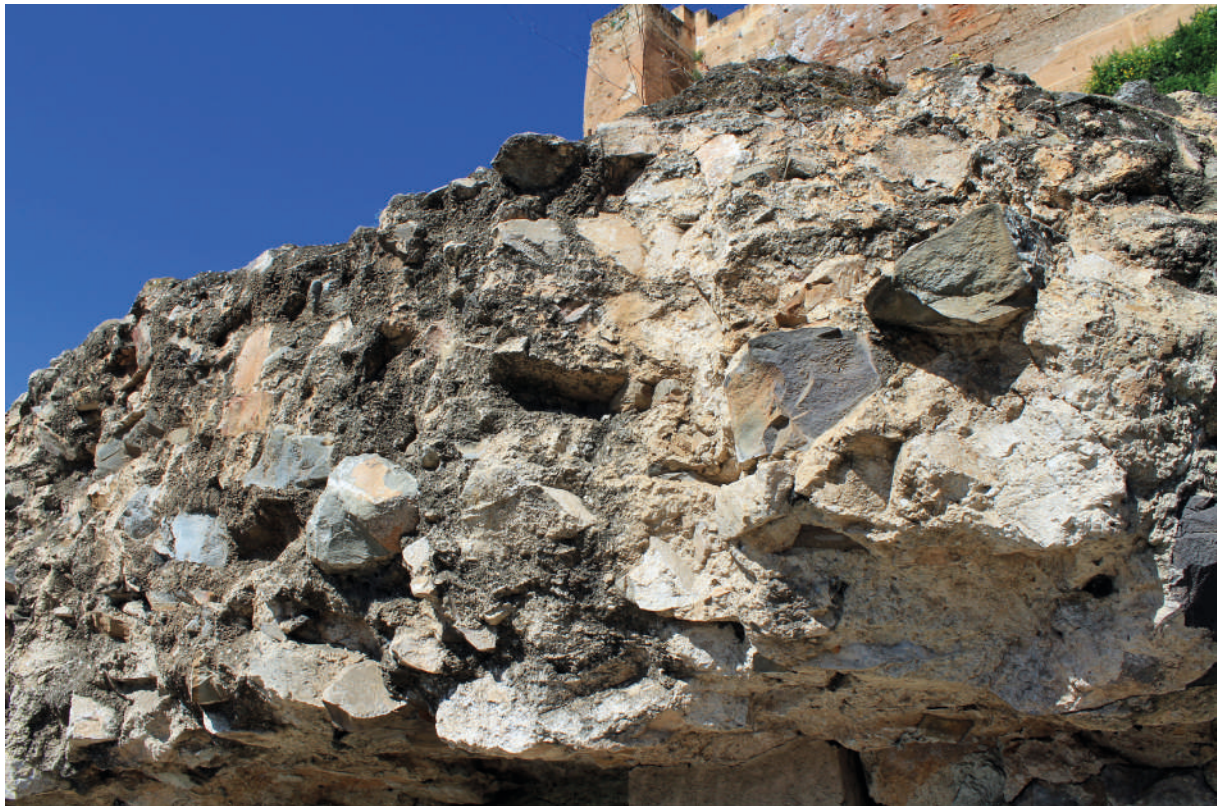
Fig. 11. Detalle constructivo del *opus caementicium*.

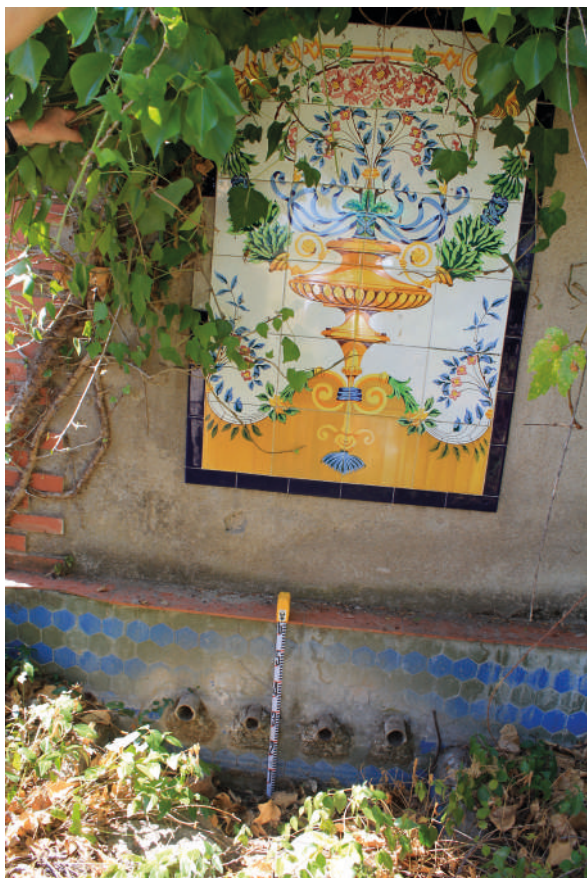
Fig. 13. Caños de la Fuente de la Huerta de la Orden, hoy seca por el bombeo de sus aguas por un sondeo para el suministro de Casas de Reina. Su caudal sobrepasaba antes de 1985 los 2 l./seg.

Las principales surgencias naturales y las más próximas a las ruinas y al acueducto de *Regina* se encuentran precisamente en las Huertas de Dios y en las Huertas de la Orden, (fig. 13), donde en los años

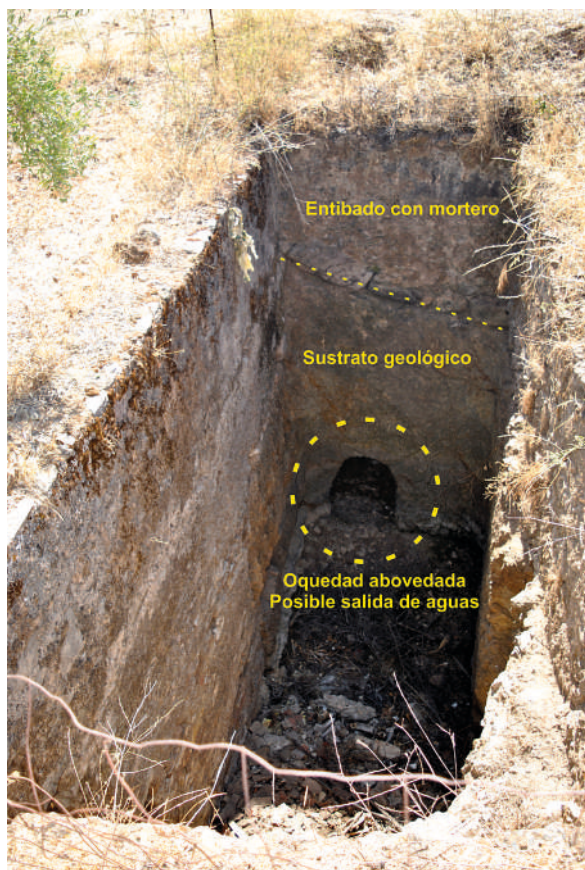
Fig. 14. Aljibe del Peñascal, posible piscina limaria cercana a la Huerta de la Orden.

Entre ambas captaciones es posible ver el denominado “Aljibe del Peñasal”, una estructura rectangular, (fig. 14), con unas dimensiones de 4 x 1,5 m y 3 m de profundidad, excavado en roca y entibado en su parte alta con un mortero a base de cal y mampuestos de pequeño tamaño. En la base del lado menor por el S presenta una salida de forma abovedada, modelada en la roca. El lado contrario se encontraba

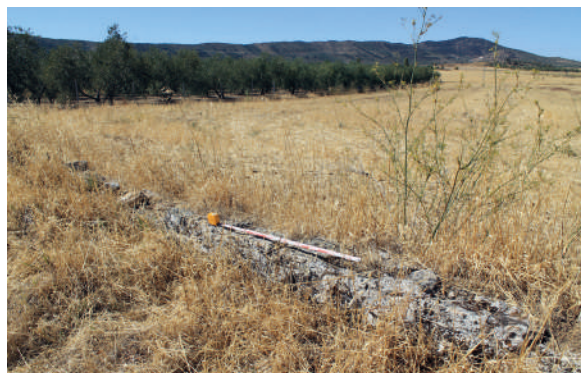
Fig. 15. Restos del acueducto romano de Regina construido con mampuestos calizos unidos con cal.

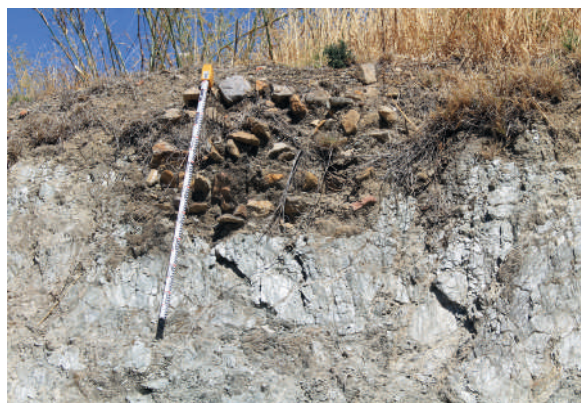
Fig. 16. Restos del acueducto cortado por el talud del tren.

Aquí se observa la cimentación de este canal durante unos 50 m lineales que se puede seguir en superficie y posteriormente, bajo la suave elevación alomada del terreno hacia el lado O durante 150 m más, describiendo una pequeña curva. Su prolongación por el lado N ha sido cortada por la trinchera del ferrocarril quedando fosilizado en los dos taludes, (fig. 16).

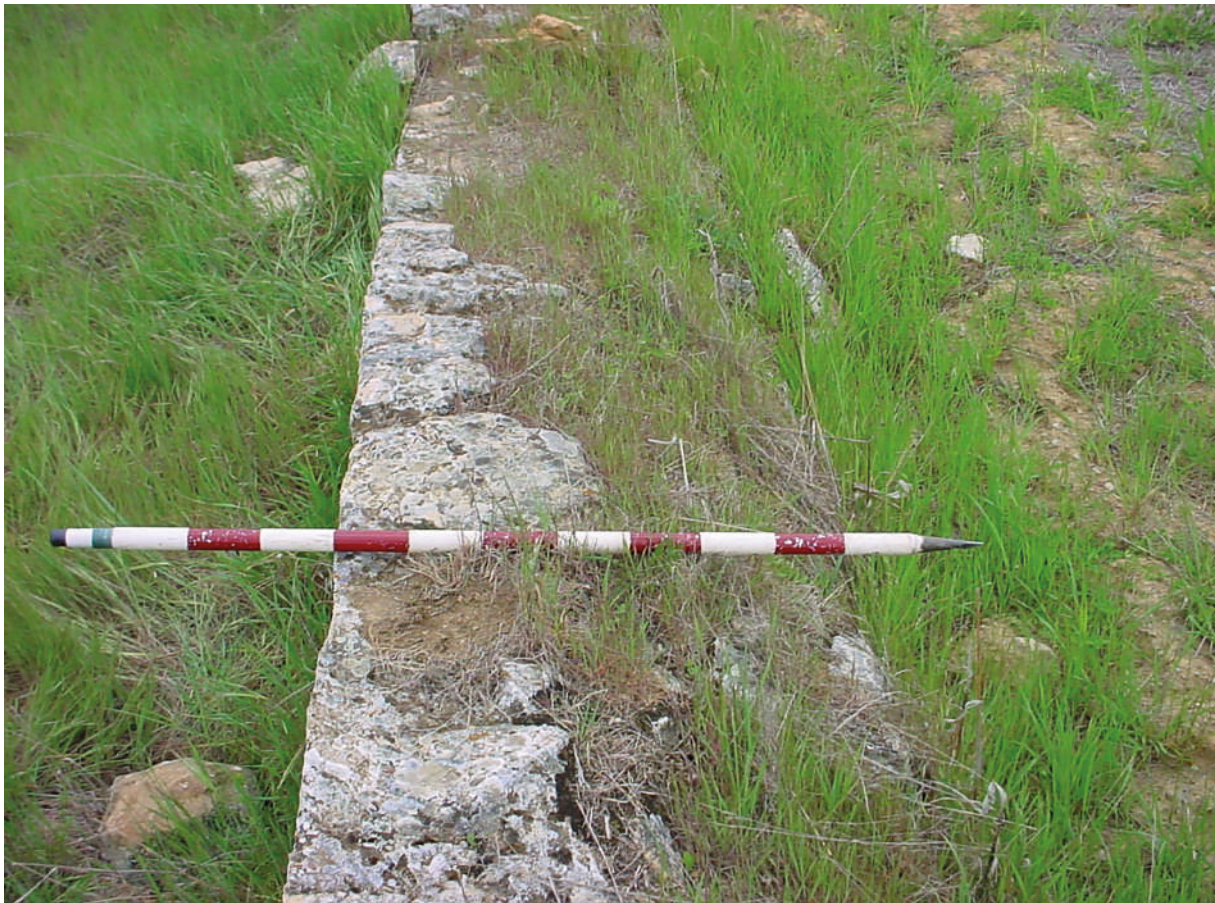
Fig. 17. El acueducto de Regina en una fotografía del año 2005.

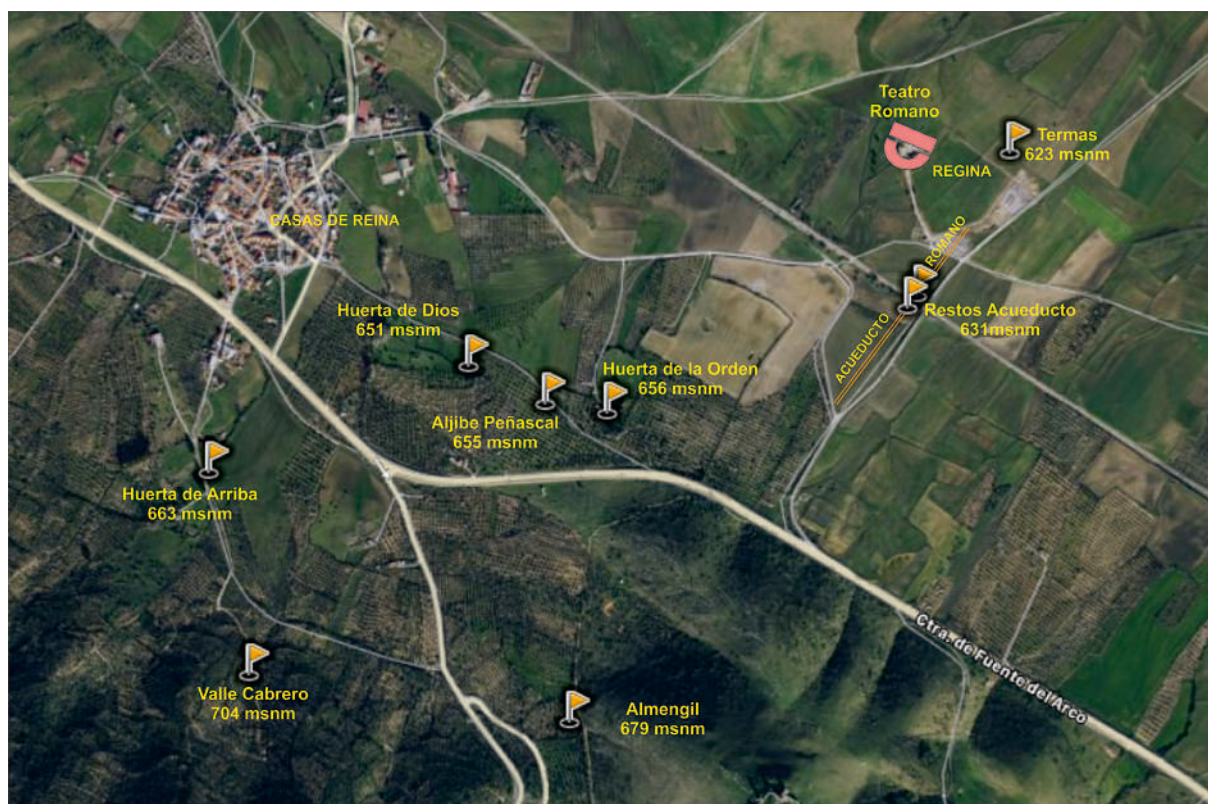
Fig. 18. Situación de las fuentes, con sus cotas, todas a mayor elevación que las termas de Regina. Trazado del acueducto romano de Regina visible a lo largo de 200 m.
