El Puente romano de Pertusa y las comunicaciones antiguas del río Alcanadre

Publicado en la Revista Cimbra nº 348
Colegio de Ingenieros Técnicos de Obras Públicas -
Octubre de 2002

Isaac Moreno Gallo © 2002
isaacmg@wanadoo.es

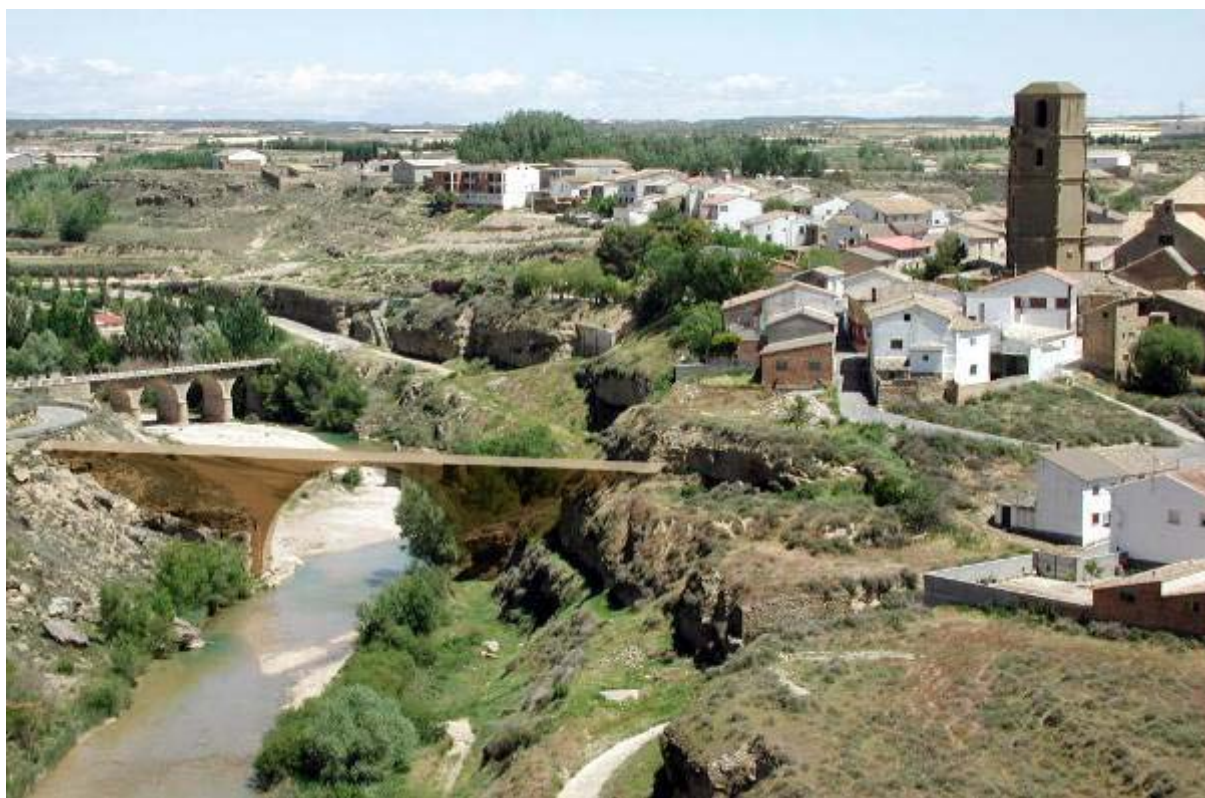
Reconstrucción virtual del Puente romano de Pertusa en su emplazamiento y tamaño original.

prácticamente la misma 28,5 m. El ancho del tablero está dentro del estándar en este tipo de puentes: 5,70 m.

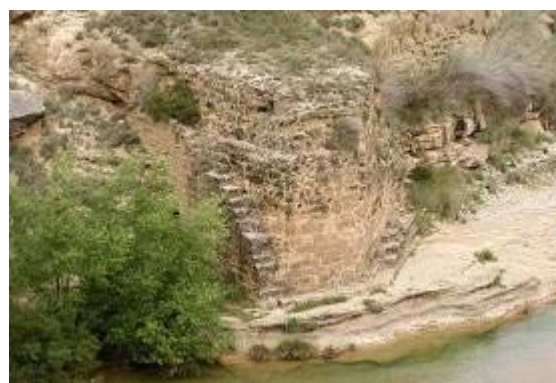
Aspecto de los restos conservados del el estribo derecho donde se aprecia el ancho revestimiento exterior a base de hiladas de grandes sillares.

El revestimiento exterior que forma las caras vistas está formado por una fábrica de un metro de espesor a base de sillares de gran dimensión, predominando las hiladas de 29 cm (un pie) y 45 cm (pie y medio) de altura. Todos los sillares presentan grapas de unión entre ellos en forma de cola de milano, elemento constructivo éste típico de las estructuras romanas. Algunos las presentan incluso en más de dos de sus lados.

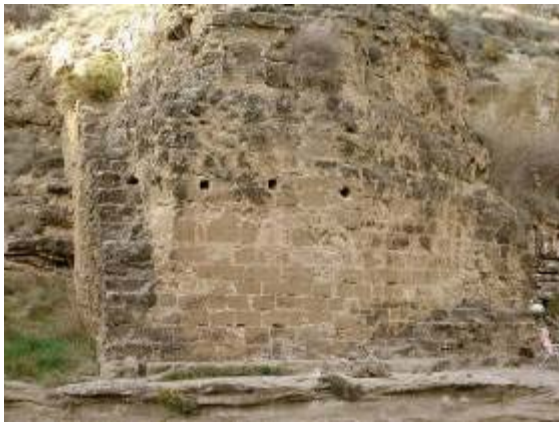
Estribo derecho del puente romano de Pertusa donde se aprecia el revestimiento exterior de grandes sillares y los mechinales de apoyo de la cimbra.

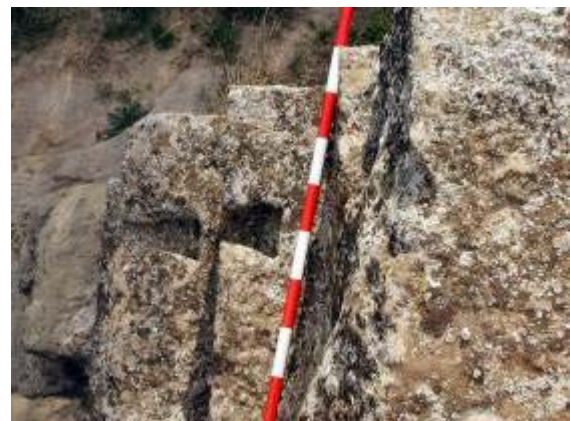
Detalle de las grapas de unión de los sillares en forma de cola de milano.

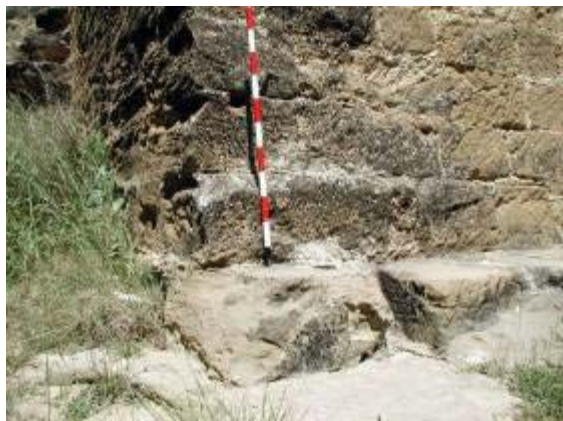
Sillares de la primera hilada tallados en el propio sustrato rocoso y orificios de las grapas en las hiladas superiores.

Los estribos conservados de este puente están formados por sillares de la misma roca arenisca omnipresente en la comarca y asentados sobre el sustrato natural de la misma naturaleza, exquisitamente tallado para encajar la primera hilada de sillares, sustituyendo incluso alguno de ellos en esa hilada con el propio tallado del sustrato rocoso.

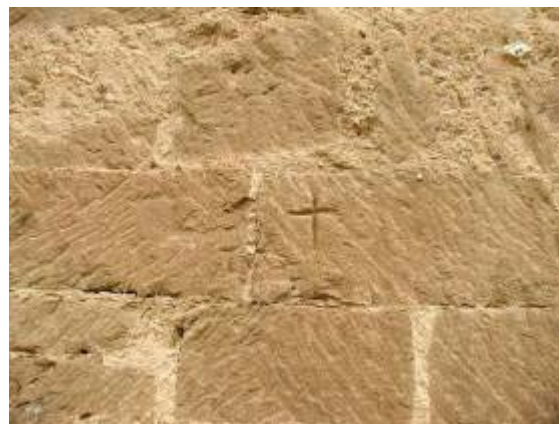
Repicado del paramento interior del relleno para la reutilización de la estructura superviviente. Se observan las marcas del repicado sobre las propias juntas y una marca en cruz moderna en el sillar.

un adecentamiento con repicado del paramento que quedaba en contacto con el trasdos de las hiladas de revestimiento desaparecidas, haciendo así visto el relleno diseñado para quedar oculto.

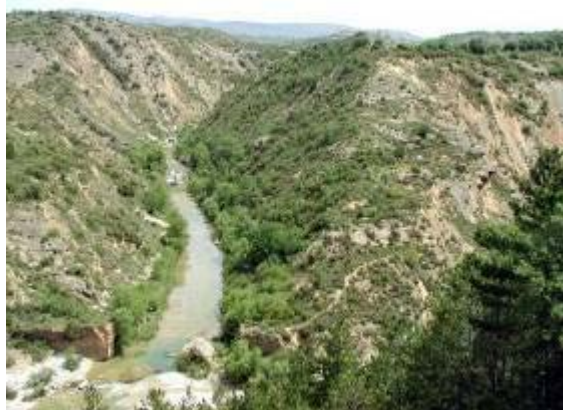
Restos de un puente de dos ojos sobre el río Alcanadre, en el Camino de Casbas de Huesca a Bierge, cuya población se

observa al fondo. La pila central ha sido desplazada varios metros.

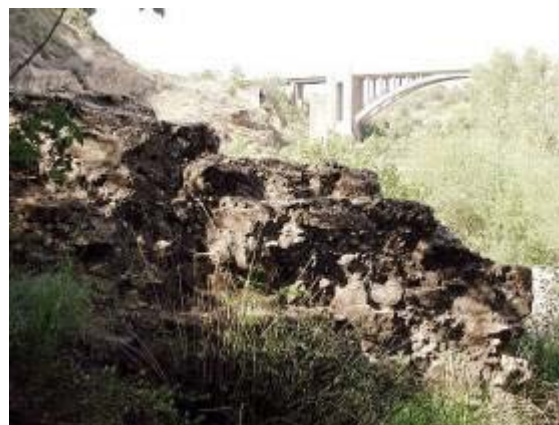
Restos del estribo derecho de un viejo puente en el paso del Alcanadre en Las Cellas, aguas abajo de otras obras modernas.

Pero aún existió otro puente anterior. De él quedan los restos de los estribos aguas abajo de todos los demás. Apenas dos grandes bloques de calicanto y algún sillar de irregular factura atestiguan el viejo paso.

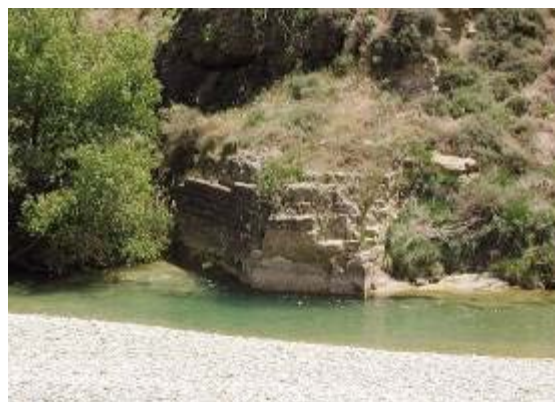
Restos del estribo izquierdo del paso del Camino viejo de Zaragoza o Camino Real de Monzón a Pamplona sobre el río Alcanadre en Pertusa.

Por el contrario, el paso de Pertusa parece haber tenido continuidad en el tiempo. Seguía siendo utilizado en el siglo XVI como nos lo atestigua Villuga⁷ pero, eso sí, no por el puente romano sino por el de piedra de peor factura y muy estrecho, cuyos estribos aún se ven aguas arriba del romano. Este servía al Camino Real de Pamplona a Monzón llamado aquí, todavía hoy, Camino Viejo de Zaragoza ya que coincide con él en un primer tramo. Fue un camino fundamentalmente de caballerías, la anchura de menos de tres metros que presenta este puente no es superada en los otros vestigios que este camino conserva en muchos sitios.

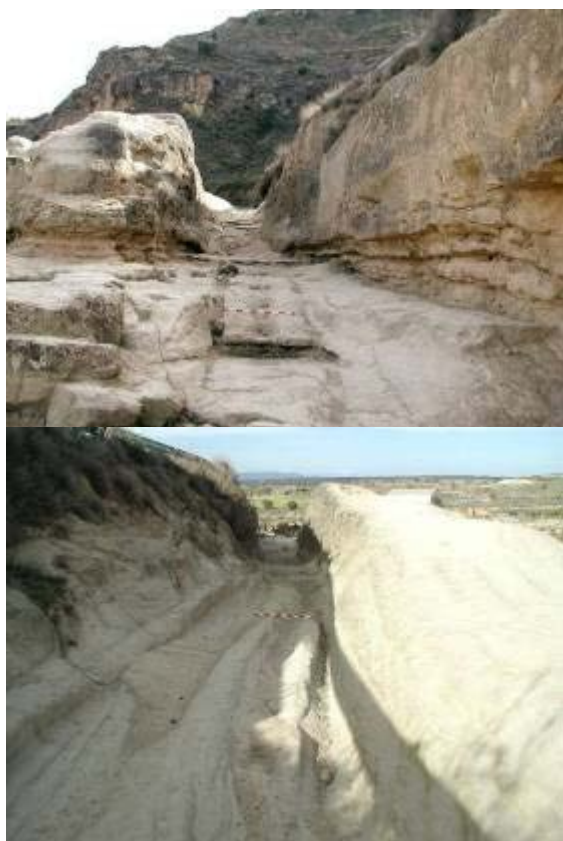
Trinchera excavada en roca a la salida de Pertusa, con rodadas de carro, perteneciente al Camino Viejo de Zaragoza o Camino de Monzón a Pamplona descrito por Villuga.

En el propio Pertusa una larga trinchera con ese ancho se observa excavada en la roca, en el que aquí llaman Camino Viejo a Zaragoza que es identificado también así en las viejas ediciones del mapa 1/50.000 del IGN, trinchera en la que algún autor ha querido ver los vestigios del camino romano⁸.

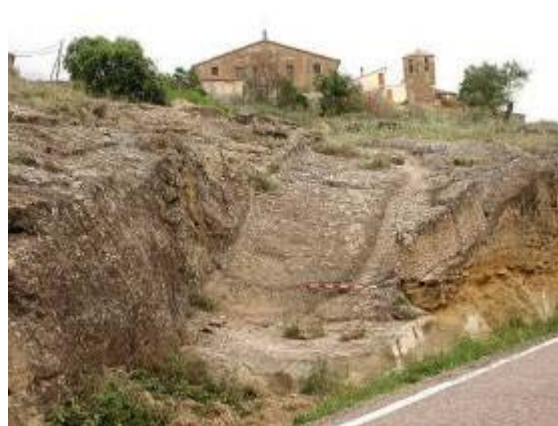
Entalle en la roca con rodadas de carro en Salillas perteneciente al Camino de Monzón a Pamplona descrito por Villuga.

Saliendo de Salillas hacia Sesa, de nuevo el entalle en la roca con las seculares rodadas de carros delatan el paso del viejo camino real. El ancho y las pendientes son tan deficientes como las del resto y la ausencia de afirmado o técnicas avanzadas de trazado en él debe hacernos desistir de su romanidad.

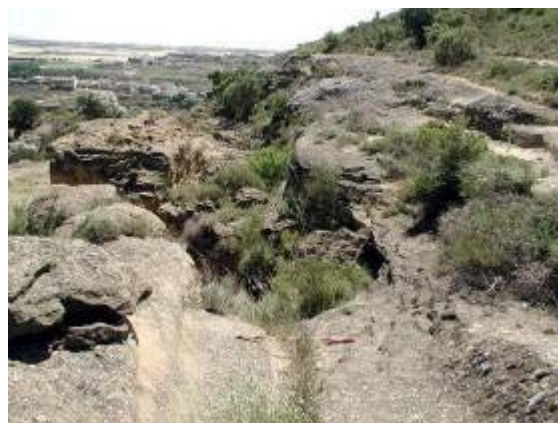
Cunetón entallado en la roca para drenaje de la vía romana cerca de Pertusa.

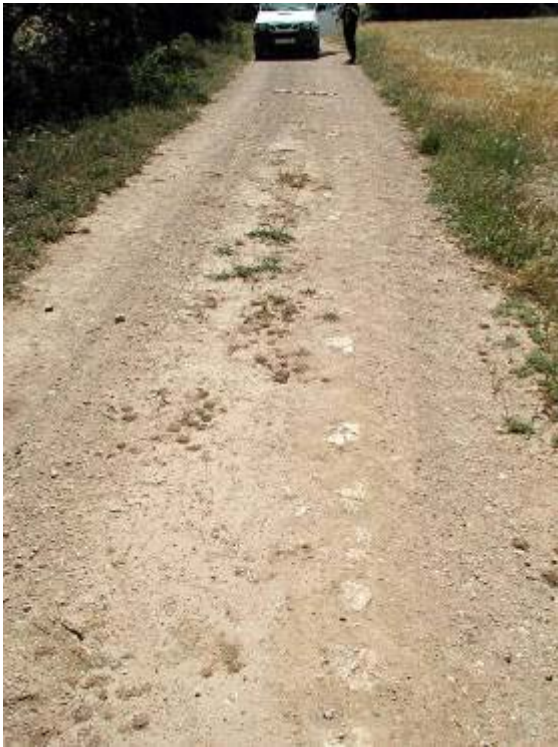
Vestigios del bordillo de encintado superior de la vía romana de *Ilerda* a *Oscá* en la mojonera de Blecuá y Sesa.

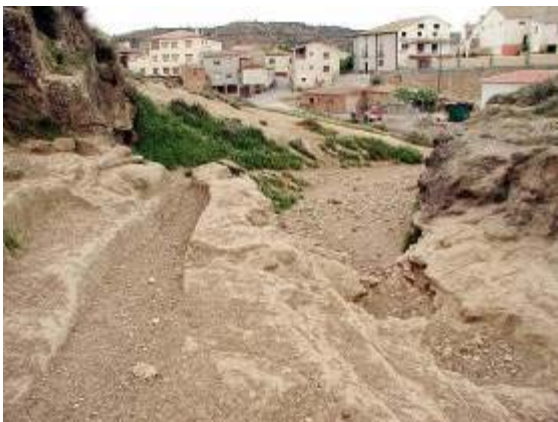
Cuneta entallada en la roca para drenaje de la vía en Pertusa.

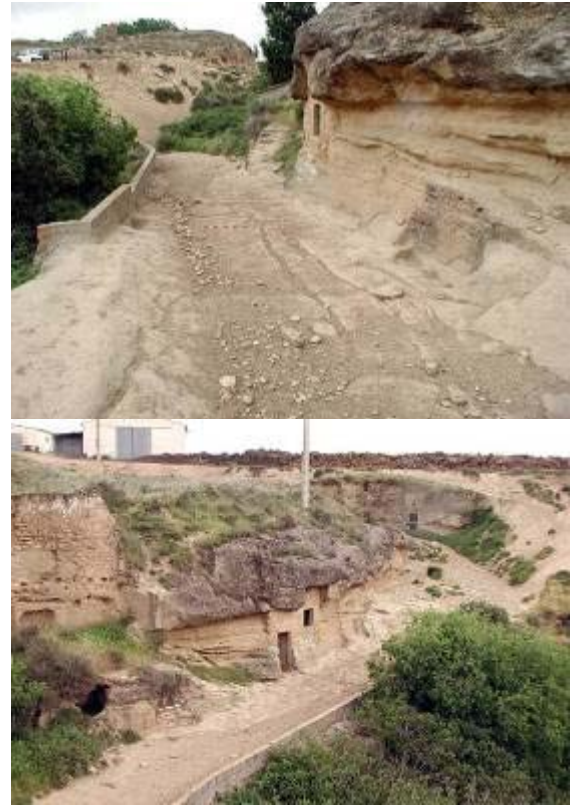
La vía en la zona de "La Tallada" en Pertusa.

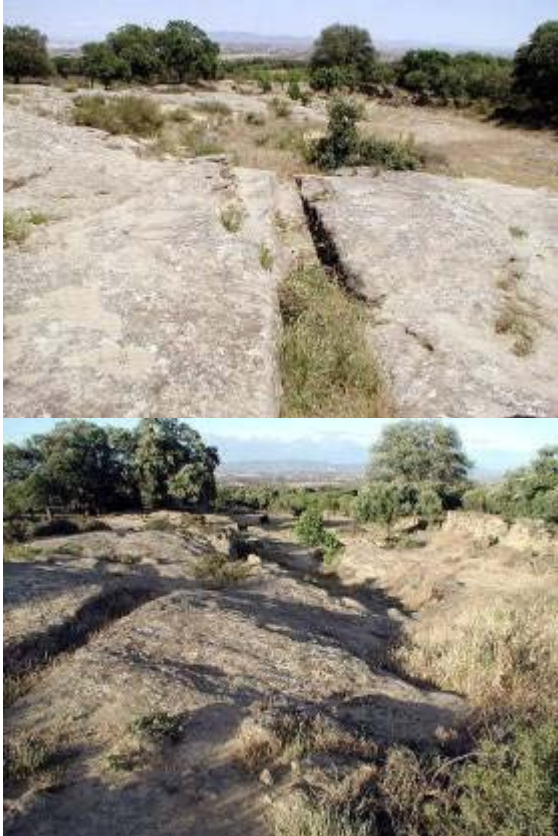
Cuneta entallada en la roca durante mucha longitud para el drenaje de la vía romana de *Ilerda* a *Oscá* en Berbegal.

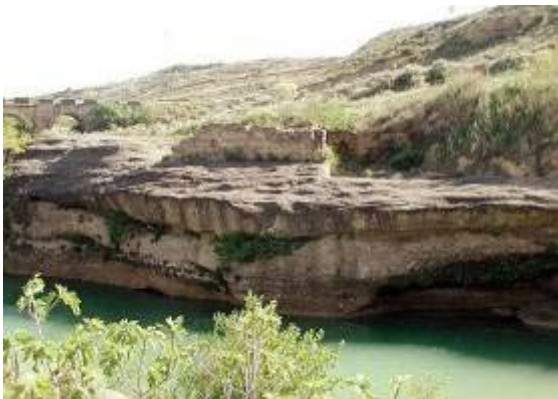
Restos del estribo derecho del viejo paso del Camino Real de Monzón a Zaragoza, sobre el río Alcanadre, en Peralta de Alcofea.

Quedan vestigios del puente que hubo sobre el río Alcanadre, en particular restos de ambos estribos sobre los escarpes rocosos aguas arriba del puente de la actual carretera. Todo indica, por al morfología y el tamaño de los estribos, que el tablero no fue de fábrica.

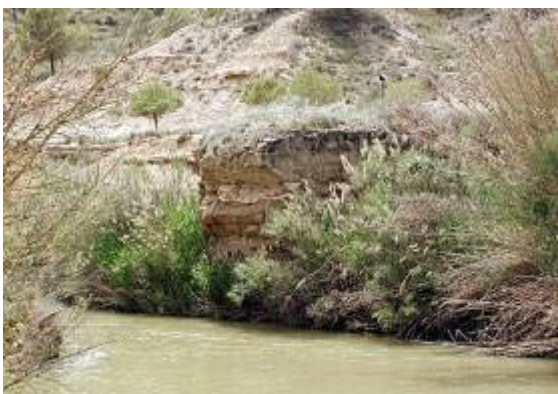
Restos del estribo derecho del paso del Camino Real de Monzón a Daroca sobre el río Flumen en Sariñena.

Del puente que allí hubo, quedan escasísimos restos del estribo derecho. Algún resto más queda del viejo paso sobre el Flumen, al sur de la localidad.
